車両情報				
車名	初年度登録	型式	形状	車台番号
三菱ふそう	平成29年1月	TKG-FK64F	アルミウイング	FK64F-590688
走行	馬力	シフト	ブレーキ	ボディ内寸
785,458km	220PS/162KW	M/T 6速	エア	長: 6,240 mm 幅: 2,390 mm 高: 2,400 mm 門高: 2,300 mm

特記事項 キャブ内傷・汚れ有り キャブ内蛍光灯不灯
 エンジンキー2本 キーレスリモコン1個 ボディキー2本(シリンダー回らず 内部固着)
 記録簿 無()

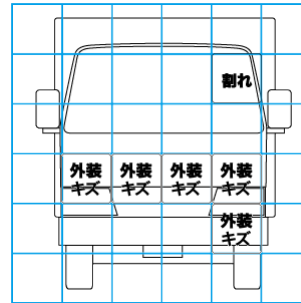
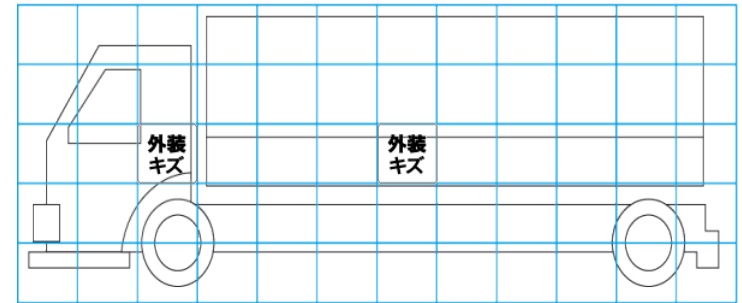
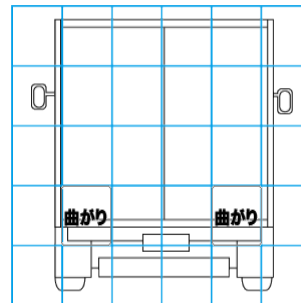
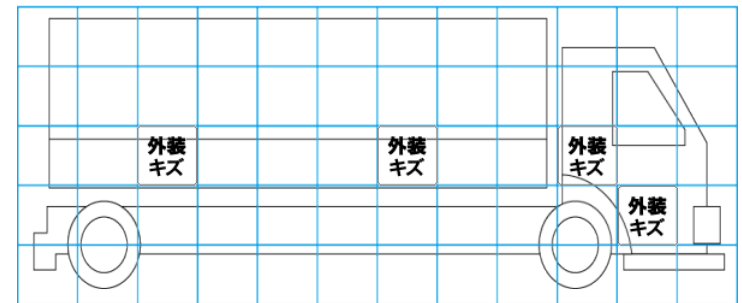
外装状態			
キャブコーション	フレーム番号	フレームのさび	飛石
有	確認済	小	飛石有(リペア可)

【外装】					【ボデー内】					
外装キズ	外装へこみ	うき	曲がり	サビ	補修跡	割れ	庫内キズ	庫内へこみ	庫内穴あき	床汚れ
