車両情報				
車名	初年度登録	型式	形状	車台番号
いすゞ	平成27年11月	LPG-FTR90T2	冷凍パン	FTR90-7004726
走行	馬力	シフト	ブレーキ	ボディ内寸
432,448km	240PS/177KW	M/T 6速	エア	長: 8,140 mm 幅: 2,350 mm 高: 2,140 mm 門高: 2,130 mm

特記事項 キャブ内キズ・汚れ。アイドルリングストップ付。インパネポケット欠品。
エンジンキー1本(スベア無)、燃料タンクキー1本、ボデーキー1本(固着の為使用不可)。
記録簿 有 (H28/8~R7/1)

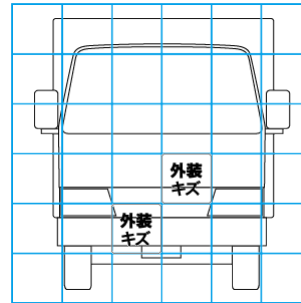
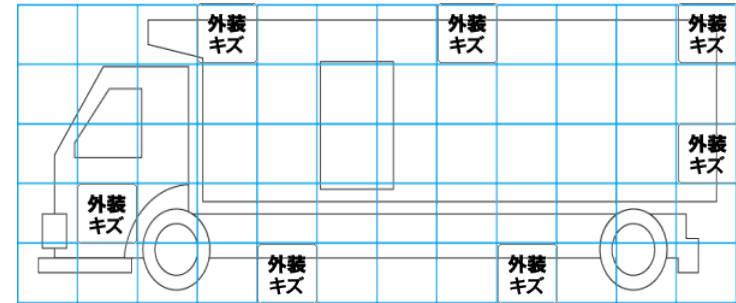
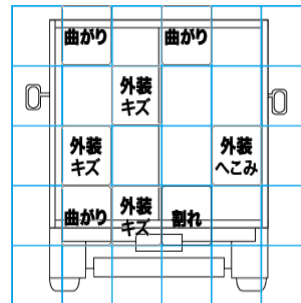
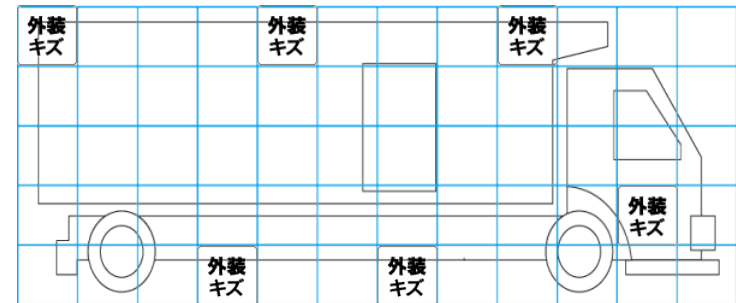
上物仕様			
上物名	メーカー	型式「製造番号」	年式
冷凍パン	東プレ	F154194J	平成27年10月
【備考】断熱: リヤ75mm・サイド50mm。ラッシングレール2段。庫内灯4ケ。90度ストッパー(右外れ)。水抜き穴前後2対。内張り傷・凹み有。観音扉内張り剥れ・外枠カバー割れ。水切り曲り。			
冷凍機/直結(スタンバイ付)	東プレ	XV72LSC-T	平成27年10月
【備考】-30℃設定 +24℃ → ±0℃ 確認(1h)。稼働時間13351h。スタンバイ欠品。			
跳ね上げゲート	日本フルハーフ	HB3H 「G5L0516」	平成25年6月
【備考】*年式違い(後付け)。PG寸法: 全長1585mm・全幅2330mm・有効長1300mm・有効幅2200mm。最大荷重1000kg。庫内リモコン付。フラットホーム開閉手動式。

外装状態			
キャブコーション	フレーム番号	フレームのさび	飛石
有	確認済	無	点傷有
