車両情報				
車名	初年度登録	型式	形状	車台番号
いすゞ	令和 3年3月	2PG-FRR90T2	冷凍パン	FRR90-7162789
走行	馬力	シフト	ブレーキ	ボディ内寸
189,045km	240PS/177KW	M/T 6速	エア	長: 6,290 mm 幅: 2,260 mm 高: 2,150 mm 門高: 2,110 mm

上物仕様			
上物名	メーカー	型式「製造番号」	年式
冷凍パン	トランテックス	「V051G05-40」	令和 2年12月
【備考】断熱: リヤ75mm・サイド75mm。ラッシングレール2段。庫内灯4ケ。90度ストッパー。水抜き穴前後2対。右サイドパネル凹み・傷。			
冷凍機/直結(スタンバイ付)	東プレ	XV82LSCRA0-U 「C209066」	令和 2年12月
【備考】-30℃設定 +16℃ → -8℃ 確認(1h)。稼動時間3598h。加温付。間仕切り欠品。スタンバイキーフル欠品。			
格納ゲート	極東開発工業	CG1002K-B3MRA2 「20T118114N」	令和 2年
【備考】PG寸法: 全長1580mm・全幅2190mm・有効長1260mm・有効幅2115mm。最大荷重1000kg。庫内リモコン付。ラジコン付。

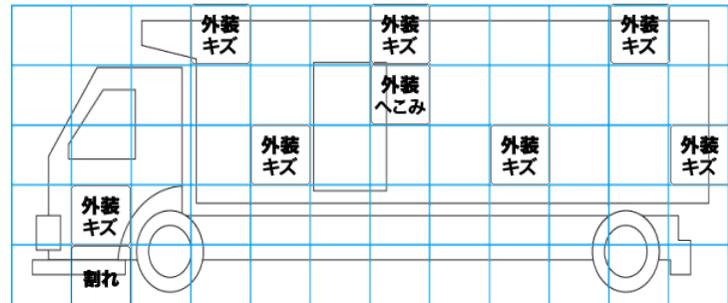
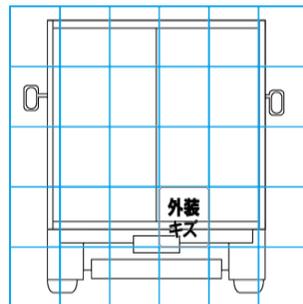
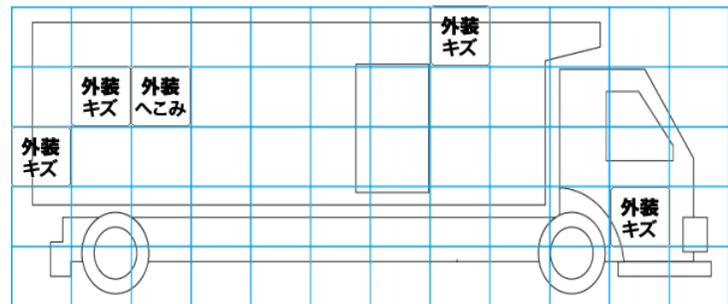
【外装】

**特記事項** \*R5年12月、100135Km時クラッチオーバーホール済み(記録簿有り)。  
 キャブ内キズ・汚れ。左ドアフェンダーカバー割れ。  
 エンジンキー4本(1本キーレス付)、アドブルータンクキー2本、ボデーキー4本。  
**記録簿** 有 (R3/6~R5/12)

外装状態			
キャブコーション	フレーム番号	フレームのさび	飛石
有	確認済	無	飛石有(リペア 不可)

外装キズ	外装へこみ	うき	曲がり	サビ	補修跡	割れ	庫内キズ	庫内へこみ	庫内穴あき	床汚れ
------	-------	----	-----	----	-----	----	------	-------	-------	-----
