Museeus 東西チェックシート

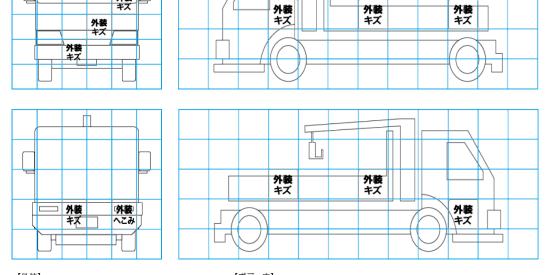
外装状態								
キャブコーション	フレーム番号 フレームのさび		飛石					
有	確認済	Ŋ,	飛石有(リペア 不可)

【外装】 【ボデー内】 **外装** キズ **床** 汚れ **外装** へこみ **庫内** キズ 庫内へこみ **庫内** 穴あき うき 曲がり サビ 補修跡 割れ
