車両情報				
車名	初年度登録	型式	形状	車台番号
日野	令和 2年7月	2PG-FD2ABG	アルミウイング	FD2AB-118819
走行	馬力	シフト	ブレーキ	ボディ内寸
170.663km	240PS/177KW	M/T 6速	エア	長: 6,270 mm 幅: 2,400 mm 高: 2,430 mm 門高: 2,330 mm

◎: 良好 ○: 通常走行問題なし △: 要修理 /: 装備無し ※あくまでも当社判断基準によるものです

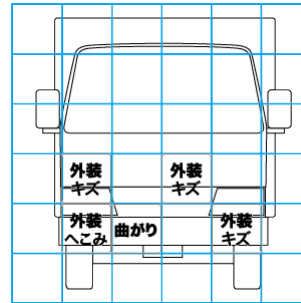
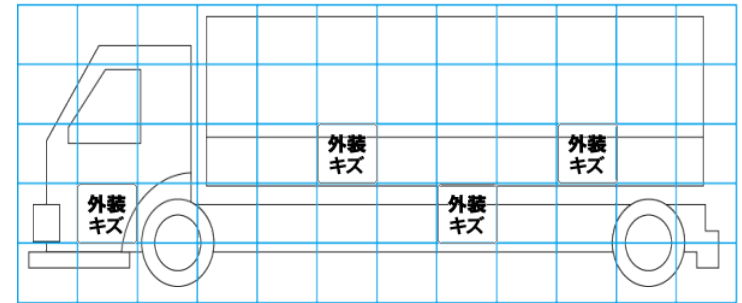
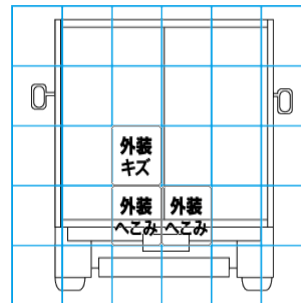
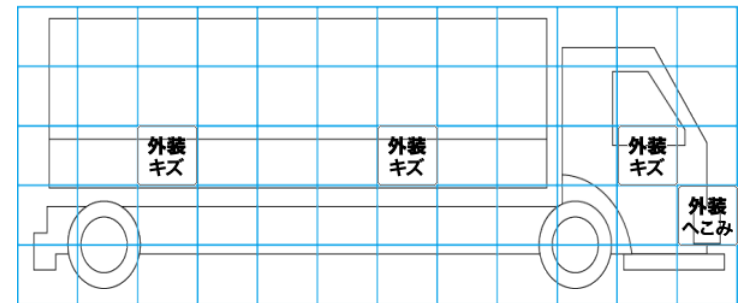
外装状態			
キャブコーション	フレーム番号	フレームのさび	飛石
有	確認済	無	点傷有

特記事項 キャブ内キズ・汚れ。アイドリングストップ付き。フロントバンパー右へこみ曲がりキズ。右ドア下部へこみ。安全窓車内側欠品。エンジンキ-3本。ボディキ-2本。
記録簿 無()

【外装】					【ボデー内】					
外装キズ	外装へこみ	うき	曲がり	サビ	補修跡	割れ	庫内キズ	庫内へこみ	庫内穴あき	床汚れ
