車両情報				
車名	初年度登録	型式	形状	車台番号
いすゞ	令和 1年8月	2RG-FRR90T2	アルミウイング	FRR90-7144949-A
走行	馬力	シフト	ブレーキ	ボディ内寸
163,401km	210PS/154KW	A/T スムーサー	エア	長: 6,230 mm 幅: 2,400 mm 高: 2,390 mm 門高: 2,300 mm

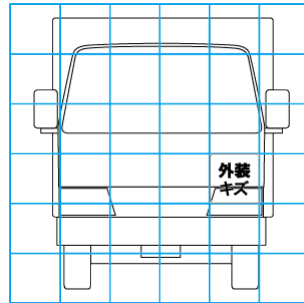
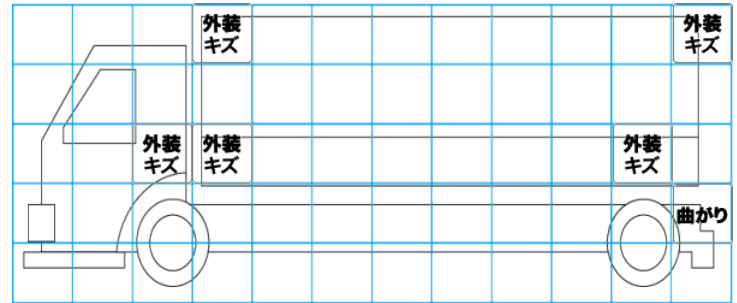
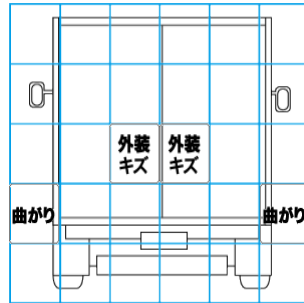
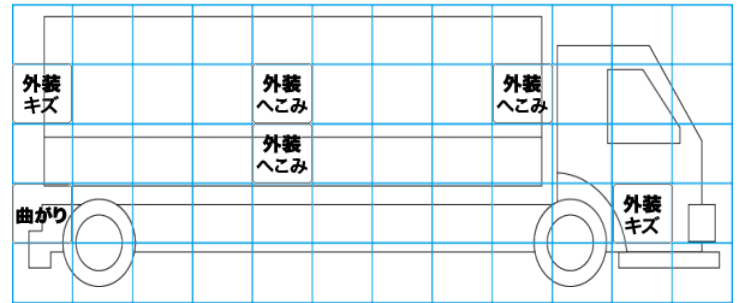
外装状態			
キャブコーション	フレーム番号	フレームのさび	飛石
有	確認済	無	点傷有

特記事項 キャブ内キズ・汚れ。アイドリングストップ付。左フロントビラー、フロントインナーパネル修復跡あり。
 エンジンキー4本(1本キーレス付)、ボデーキー3本。
 ※R2/6走行距離:77,807km時E/GAssy交換(記録簿有)
記録簿 有(R2/4、R2/6、R4/2~R6/9)

【外装】					【ボデー内】					
外装キズ	外装へこみ	うき	曲がり	サビ	補修跡	割れ	庫内キズ	庫内へこみ	庫内穴あき	床汚れ
