車両情報				
車名	初年度登録	型式	形状	車台番号
日野	令和 4年5月	2RG-XZU710M	ドライバン	XZU710-0034692
走行	馬力	シフト	ブレーキ	ボディ内寸
59.467km	150PS/110KW	M/T 6速	ハキューム	長: 4,540 mm 幅: 2,070 mm 高: 2,170 mm 門高: 2,070 mm

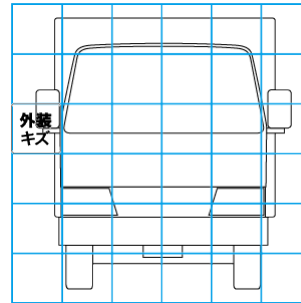
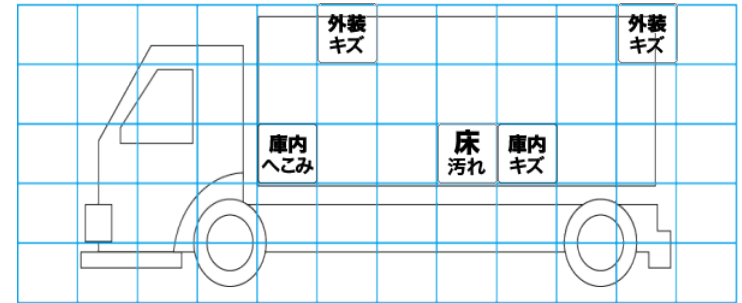
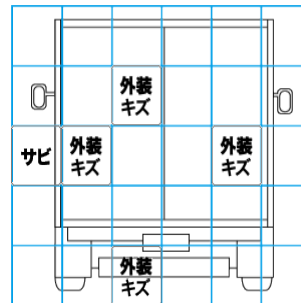
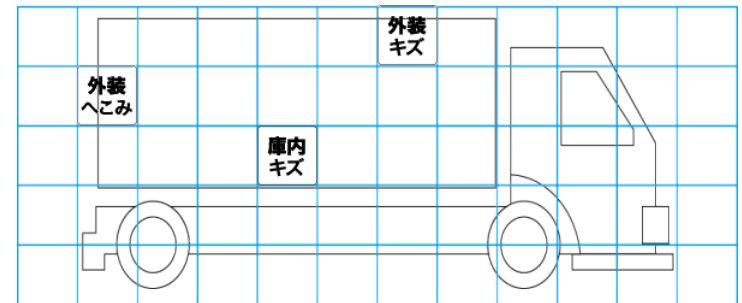
外装状態			
キャブコーション	フレーム番号	フレームのさび	飛石
有	確認済	無	飛石有(リペア可)

特記事項 エンジンキー3本、ボデーキー2本、後輪灯左右不灯
記録簿 有 (R5/3)

上物仕様			
上物名	メーカー	型式「製造番号」	年式
ドライバン	トランテックス	「V020J09-04」	令和 4年5月
【備考】 左スライド式サイドドア、ラッシングレール2段、庫内灯3個、庫内キズ多数有。			
パワーゲート/跳ね上げゲート	トランテックス	TRAM10-1474N 「S220322453」	令和 4年5月
【備考】 最大昇降質量1000kg、全長1550mm、全幅2120mm、有効幅1980mm、キャストーストップバー迄1320mm、庫内リモコン

【外装】					【ボデー内】					
外装キズ	外装へこみ	うき	曲がり	サビ	補修跡	割れ	庫内キズ	庫内へこみ	庫内穴あき	床汚れ
