車両情報				
車名	初年度登録	型式	形状	車台番号
いすゞ	令和 1年5月	2PG-CYJ77C	アルミウイング	CYJ77C-7006681-A
走行	馬力	シフト	ブレーキ	ボディ内寸
627,119km	380PS/279KW	M/T 7速	エア	長: 9,680 mm 幅: 2,400 mm 高: 2,650 mm 門高: 2,590 mm

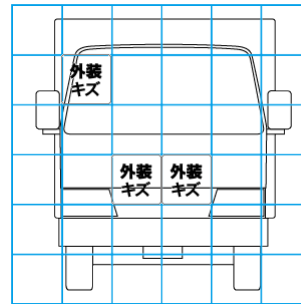
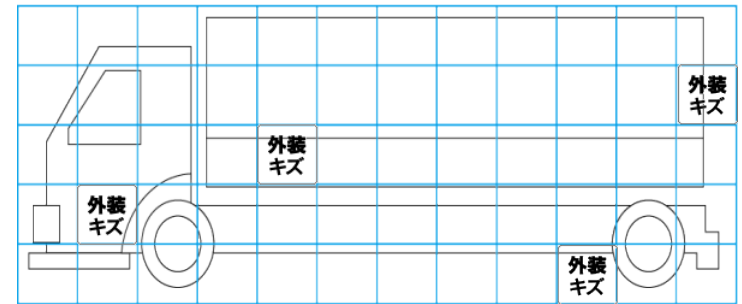
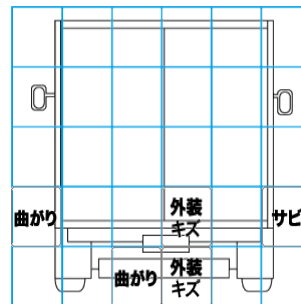
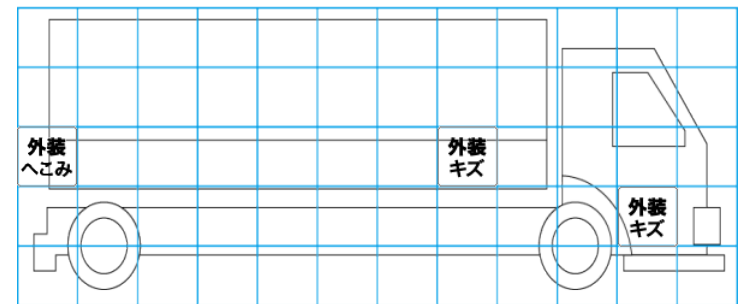
上物仕様			
上物名	メーカー	型式「製造番号」	年式
アルミウイング	日本フルハーフ	DKL [W8KG663]	令和 1年
【備考】 鳥居型引出しフック9対、ラッシングレール2段、庫内灯4ヶ、右後方台枠腐食サビ、リヤステップ曲がり、看板跡有			
【備考】			
【備考】

外装状態			
キャブコーション	フレーム番号	フレームのさび	飛石
有	確認済	無	飛石有(リペア可)

【外装】					【ボデー内】					
外装キズ	外装へこみ	うき	曲がり	サビ	補修跡	割れ	庫内キズ	庫内へこみ	庫内穴あき	床汚れ
