車両情報				
車名	初年度登録	型式	形状	車台番号
日野	令和 3年6月	2KG-FC2ABG	冷凍パン	FC2AB-125929-A
走行	馬力	シフト	ブレーキ	ボディ内寸
394,699km	240PS/177KW	M/T 6速	エア	長: 6,340 mm 幅: 2,280 mm 高: 2,230 mm 門高: 2,150 mm

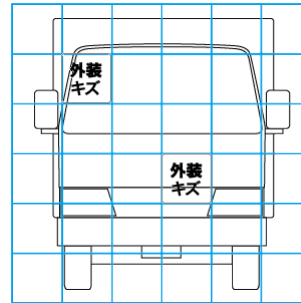
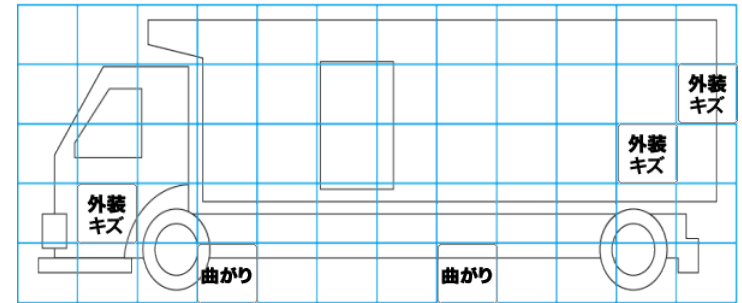
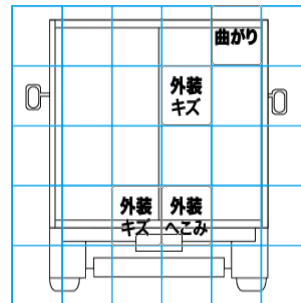
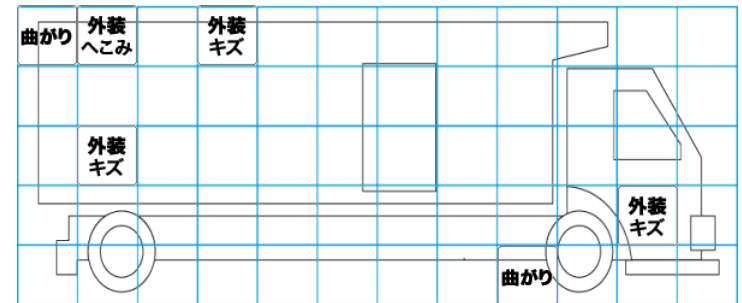
外装状態			
キャブコーション	フレーム番号	フレームのさび	飛石
有	確認済	小	飛石有(リペア 不可)

【外装】				【ボデー内】						
外装キズ	外装へこみ	うき	曲がり	サビ	補修跡	割れ	庫内キズ	庫内へこみ	庫内穴あき	床汚れ
