車両情報				
車名	初年度登録	型式	形状	車台番号
日野	令和3年7月	2RG-XZU605M	ドライバン	XZU605-0031650-A
走行	馬力	シフト	ブレーキ	ボディ内寸
125,645km	150PS/110KW	M/T 6速	パキュム	長: 3,200 mm 幅: 1,770 mm 高: 2,170 mm 門高: 2,090 mm

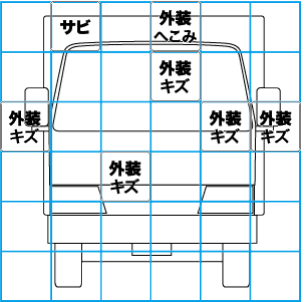
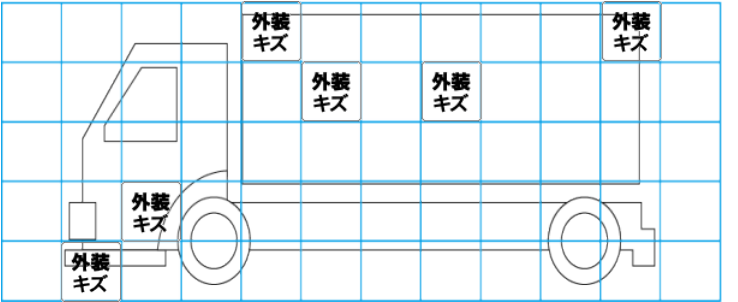
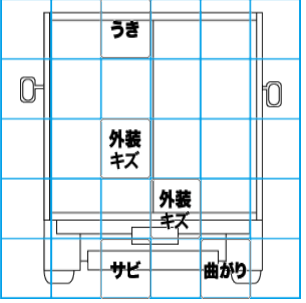
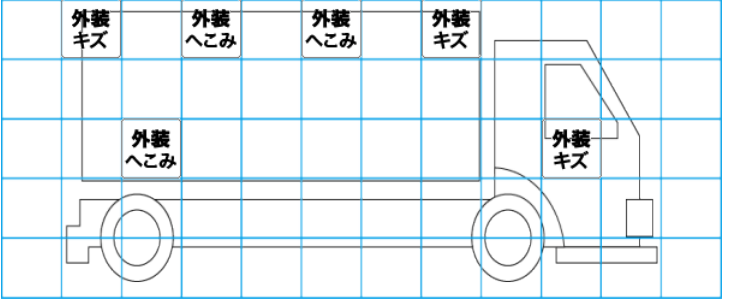
特記事項 スマートキー1ヶ、ドアキー1本、ボデーキー2本、タイヤ灯不灯、サイドマーカーストロボ球、キャブルーフ錆び凹み有り、記録簿 無()

上物仕様			
上物名	メーカー	型式「製造番号」	年式
ドライバン	トランテックス	「V065G20-08」	令和3年7月
【備考】 ラッシングレール2段、LED庫内灯2ヶ、R観音90度ストッパー、左スライド式サイドドア、右側面上部凹み有り(雨浸入無し)、庫内キズ汚れ有り			
【備考】			
【備考】

外装状態			
キャブコーション	フレーム番号	フレームのさび	飛石
有	確認済	無	点傷有

【外装】					【ボデー内】					
外装キズ	外装へこみ	うき	曲がり	サビ	補修跡	割れ	庫内キズ	庫内へこみ	庫内穴あき	床汚れ
