車両情報				
車名	初年度登録	型式	形状	車台番号
日野	令和3年4月	2DG-FR1EHJ	冷凍バン	FR1EH-101769-A
走行	馬力	シフト	ブレーキ	ボディ内寸
554,102km	410PS/302KW	セミア/T プロシフト 12速	エア	長: 9,320 mm 幅: 2,270 mm 高: 2,320 mm 門高: 2,270 mm

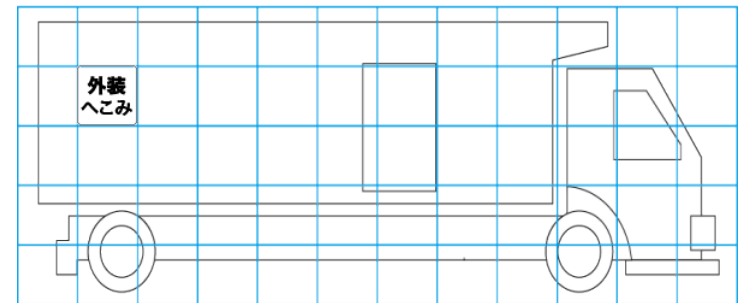
外装状態			
キャブコーション	フレーム番号	フレームのさび	飛石
有	確認済	小	飛石有(リヘア可)

【外装】					【ボデー内】					
外装キズ	外装へこみ	うき	曲がり	サビ	補修跡	割れ	庫内キズ	庫内へこみ	庫内穴あき	床汚れ
