車両情報				
車名	初年度登録	型式	形状	車台番号
いすゞ	平成30年5月	2KG-CYJ77C	冷凍パン	CYJ77C-7002322-A
走行	馬力	シフト	ブレーキ	ボディ内寸
705.024km	380PS/279KW	M/T 7速	エア	長: 9,340 mm 幅: 2,280 mm 高: 2,240 mm 門高: 2,180 mm

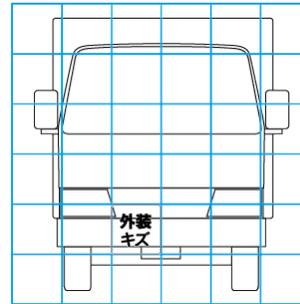
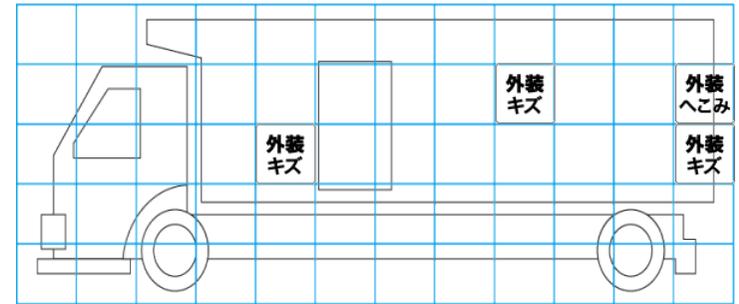
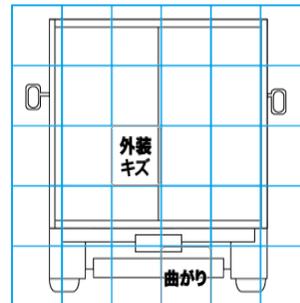
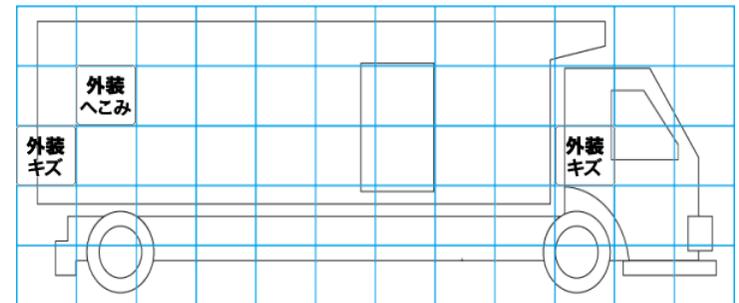
外装状態			
キャブコーション	フレーム番号	フレームのさび	飛石
有	確認済	小	点傷有

【外装】				【ボデー内】									
外装キズ	外装へこみ	うき	曲がり	サビ	補修跡	割れ	庫内キズ	庫内へこみ	庫内穴あき	床汚れ
