UJ GROUP 車両チェックシート　管理番号：0137031

車名	初年度登録	型式	形状	車台番号
いすゞ	令和 2年2月	2PG-FSR90T2	冷凍ウィング	FSR90-7010754

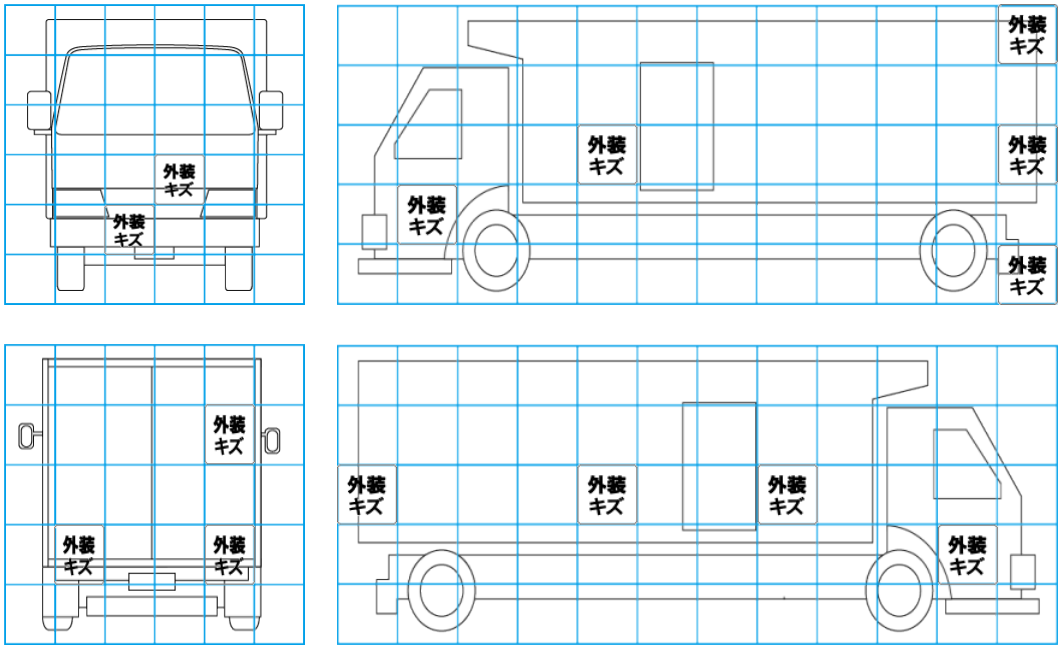
外装状態

キャブコーション	フレーム番号	フレームのさび	飛石
有	確認済	無	点傷有

外装キズ	外装へこみ	うき	曲がり	サビ	補修跡	割れ	庫内キズ	庫内へこみ	庫内穴あき	床汚れ
