UJ GROUP 車両チェックシート　管理番号：0536058

車両情報				
車名	初年度登録	型式	形状	車台番号
三菱ふそう	平成29年6月	TPG-FEA20	ドライバン	FEA20-550800

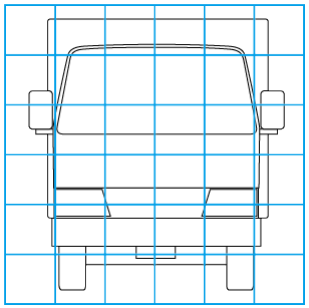
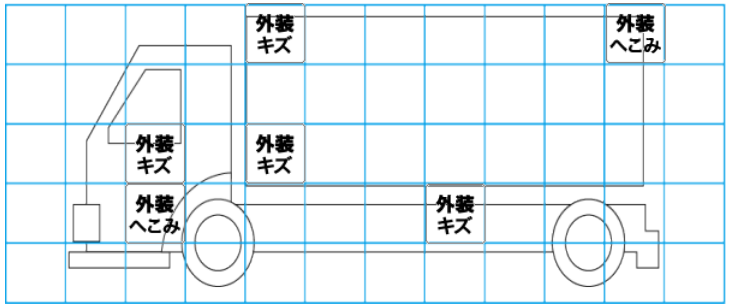
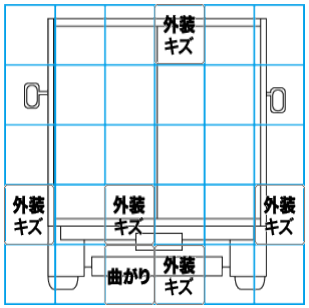
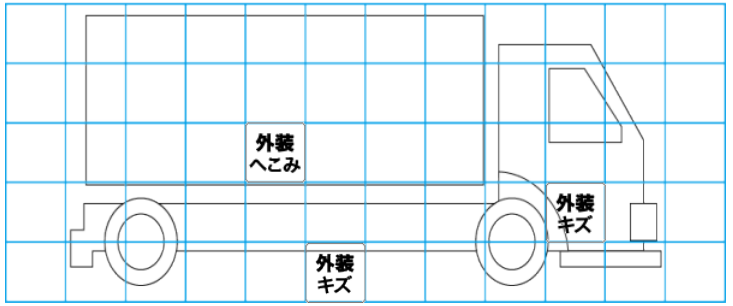
外装状態

キャブコーション	フレーム番号	フレームのさび	飛石
有	確認済	無	点傷有

外装キズ	外装へこみ	うき	曲がり	サビ	補修跡	割れ	庫内キズ	庫内へこみ	庫内穴あき	床汚れ
