日付：R06. 07/16

UJ GROUP 車両チェックシート　管理番号：0636014

車両情報				
車名	初年度登録	型式	形状	車台番号
いすゞ	平成30年3月	2PG-CYJ77C	アルミウィング	CYJ77C-7002287

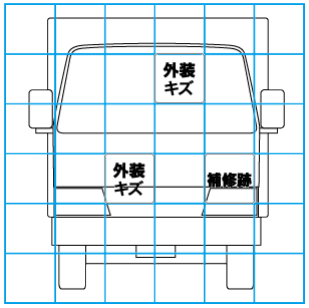
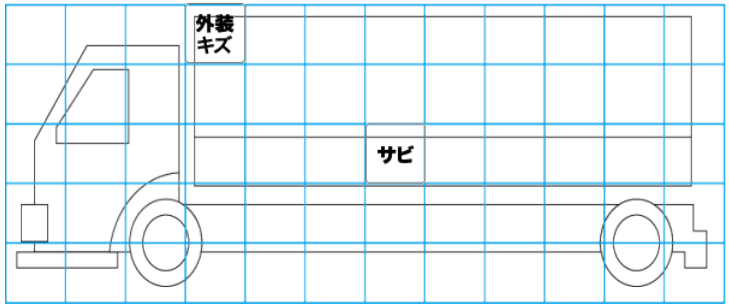
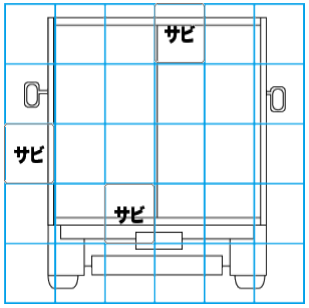
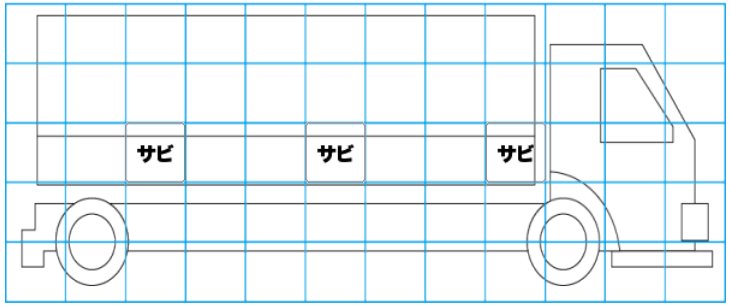
外装状態			
キャブコーション	フレーム番号	フレームのさび	飛石
有	確認済	無	点傷有

外装キズ	外装へこみ	うき	曲がり	サビ	補修跡	割れ	庫内キズ	庫内へこみ	庫内穴あき	床汚れ
