UJ GROUP 車両チェックシート　管理番号：0636005

車名	初年度登録	型式	形状	車台番号
いすゞ	令和 1年12月	2PG-EXD52CD	トラクタ	EXD52CD-7001212

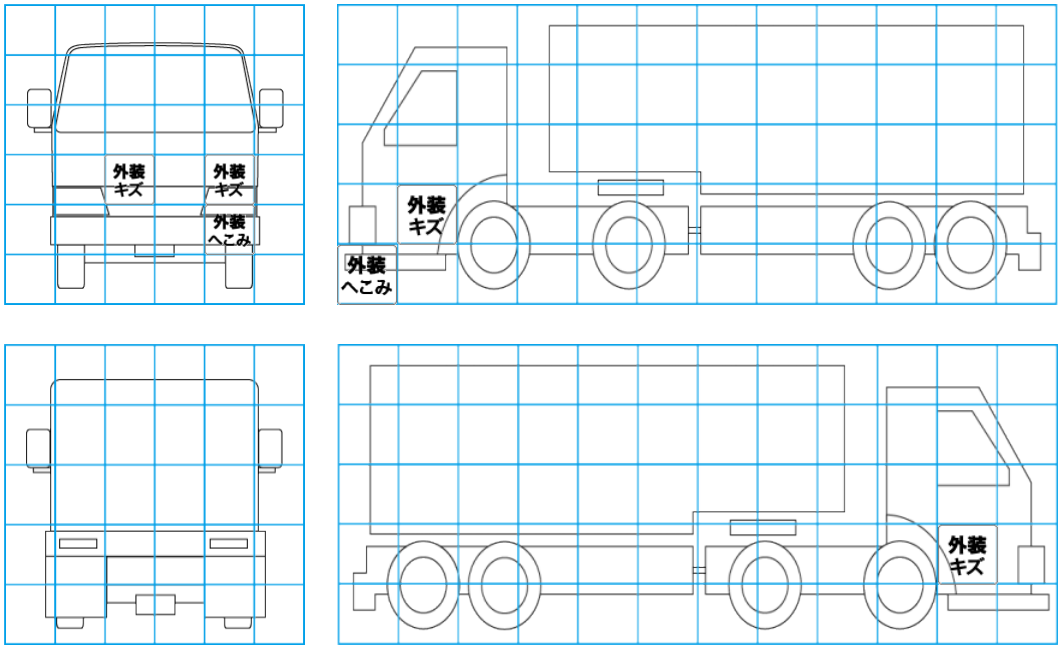
キャブコーション	フレーム番号	フレームのさび	飛石
有	確認済	無	点傷有

特記事項　キャブ内キズ汚れ　インパネポケット欠品　アイドリングストップ付
エンジンキー2本（1本キーレス付）
