UJ GROUP 車両チェックシート　管理番号：0636049

車両情報				
車名	初年度登録	型式	形状	車台番号
日野	平成28年11月	TKG-FD9JLAA	平ボディ	FD9JLA-18899

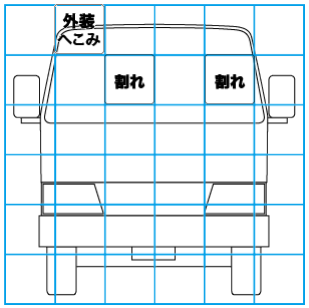
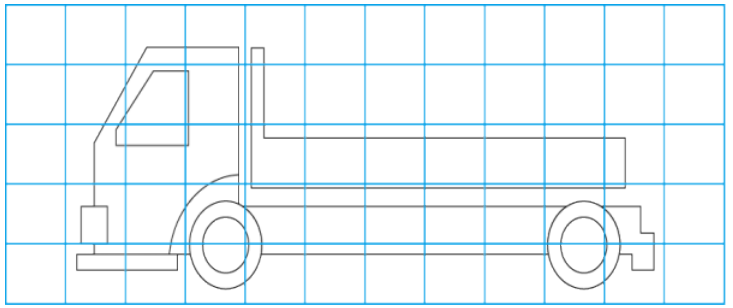
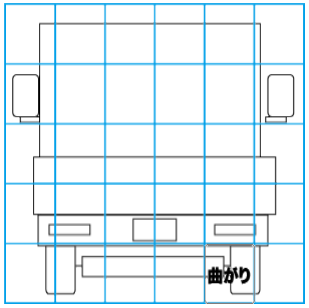
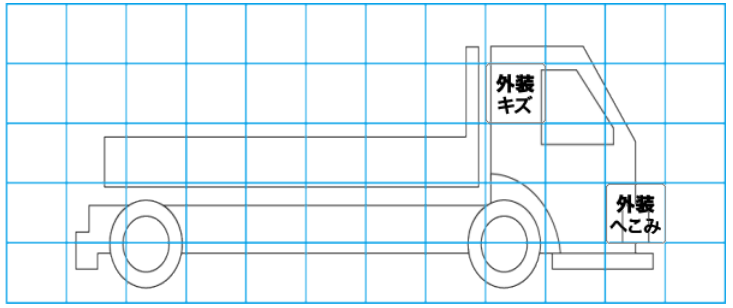
特記事項 キャブルーフパネル凹み
キャブ内 傷･汚れ 有り　運転席側フロアカーペット破れ
エンジンキー３本
※R5/01月：走行292,026km時クラッチOH済。

キャブコーション	フレーム番号	フレームのさび	飛石
有	確認済	小	飛石有(リペア 可)
