UJ GROUP 車両チェックシート　管理番号：入庫予定

車両情報				
車名	初年度登録	型式	形状	車台番号
いすゞ	平成28年5月	TPG-NKR85AN	ダンプ	NKR85-7052447

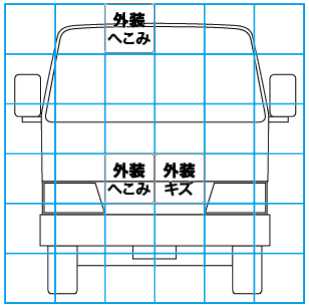
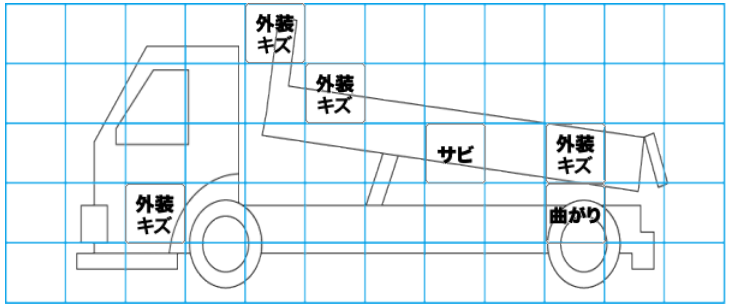
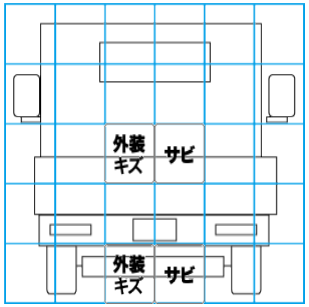
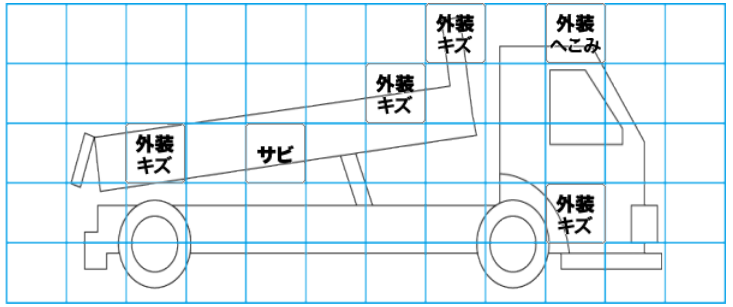
外装状態

特記事項 ＊R4/4/20　64711Km時クラッチオーバーホール済（記録簿有）。
キャブ内汚れ、傷。ルーフ凹み。右ドア上部水切り曲り。
エンジンキー2本。

【備考】スライドダンプ。前方左右丸カンフック1対。左右煽り開閉式。煽りピン付。ラジコン付。リヤ左フェンダー曲り。

キャブコーション	フレーム番号	フレームのさび	飛石
有	確認済	小	点傷有
