UJ GROUP 車両チェックシート　管理番号：入庫予定

車両情報				
車名	初年度登録	型式	形状	車台番号
日野	平成29年8月	SDG-FC9JKAP	クレーン付平	FC9JKA-23656
走行	馬力	シフト	ブレーキ	ボディ内寸
42,824km	190PS/140KW	A/T　5速	エアー	長：5,400 mm 幅：2,140 mm 高：400 mm 門高： mm

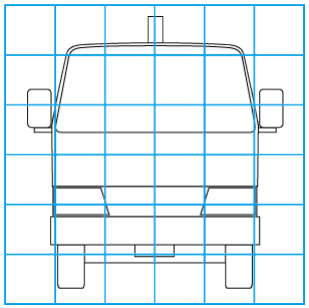
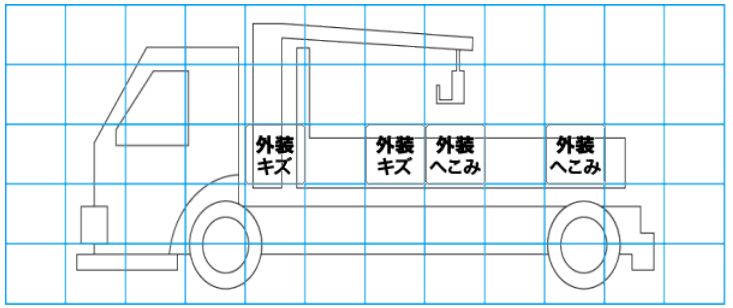
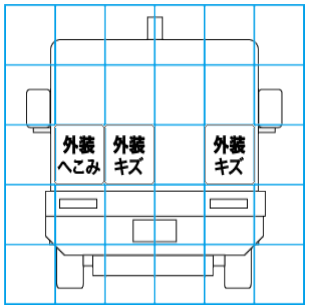
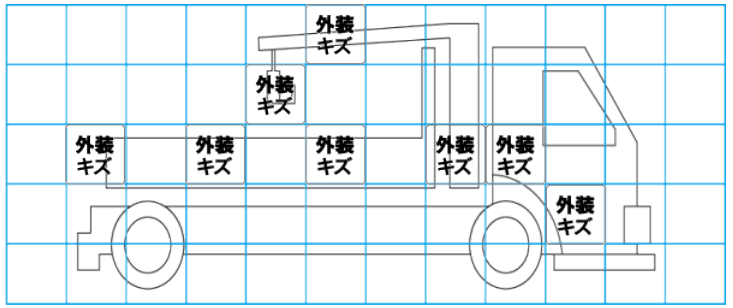
特記事項　キャブ内キズ汚れ。キャブルーフへコミ。
エンジンキー３本。

上物名	メーカー	型式「製造番号」	年式
平ボディ	東洋ボデー		
【備考】アオリロープ穴３対、左右アオリ曲がり有り、前立て板外れ穴あき、床補修跡。			
クレーン／クレーン	ユニック	URG344 「G102489」	平成29年7月
【備考】2.93ｔ、ブーム４段、フックイン、ラジコン付、アウトリガー標準幅。			
【備考】
