UJ GROUP 車両チェックシート　管理番号：0936032

車名	初年度登録	型式	形状	車台番号
日野	平成20年1月	BDG-XZU308M	Wキャブ平	XZU308-1004728

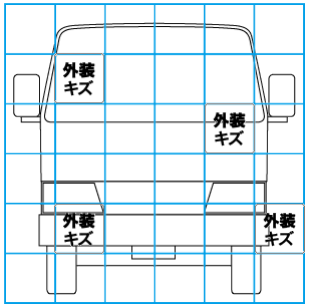
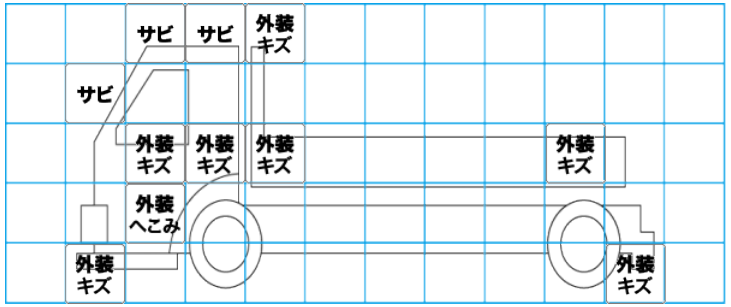
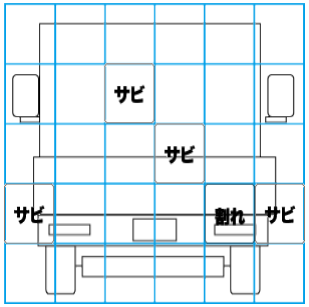
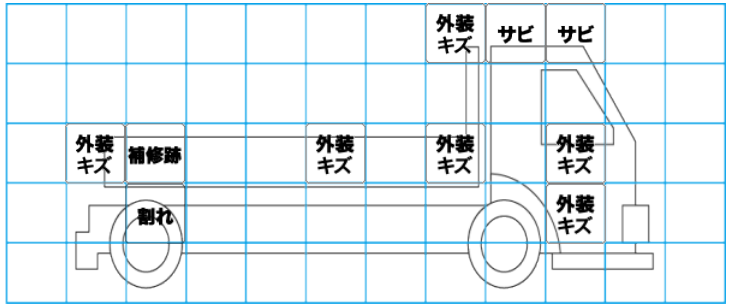
キャブコーション	フレーム番号	フレームのさび	飛石
有	確認済	無	点傷有

外装キズ	外装へこみ	うき	曲がり	サビ	補修跡	割れ	庫内キズ	庫内へこみ	庫内穴あき	床汚れ
