UJ GROUP 車両チェックシート　管理番号：0836003

車両情報				
車名	初年度登録	型式	形状	車台番号
いすゞ	平成24年5月	SKG-NKR85YN	高所作業車	NKR85Y-7003082

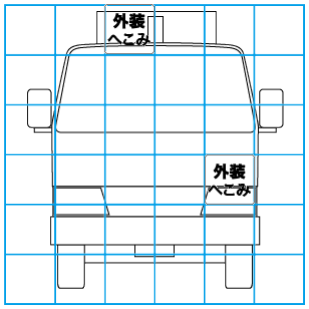
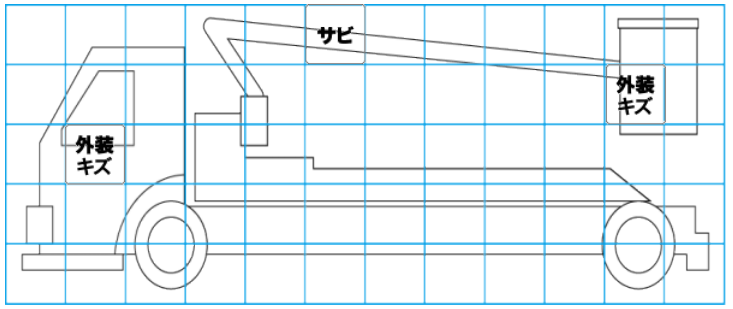
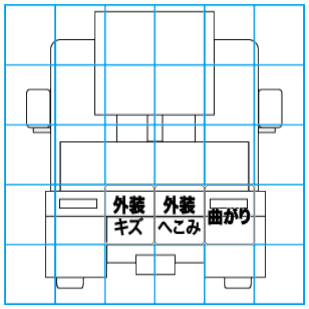
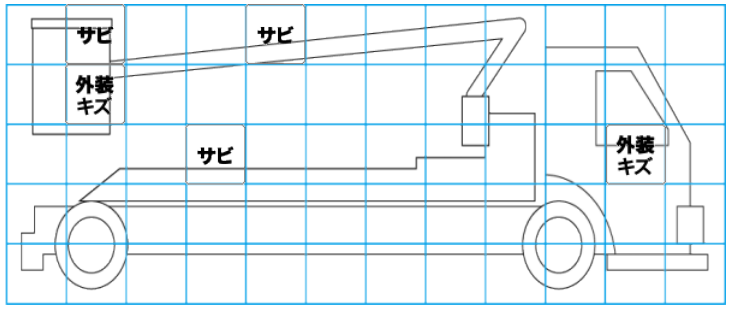
外装状態

特記事項　エンジンキー2本（内1本リモコン付き）、キャブ内汚れ・キズ有り
R3/05月：走行36,083km時クラッチOH済

キャブコーション	フレーム番号	フレームのさび	飛石
有	確認済	小	点傷有
