UJ GROUP 車両チェックシート　管理番号：0536121

車名	初年度登録	型式	形状	車台番号
三菱ふそう	平成29年7月	2PG-FU74HZ	冷凍バン	FU74HZ-500009

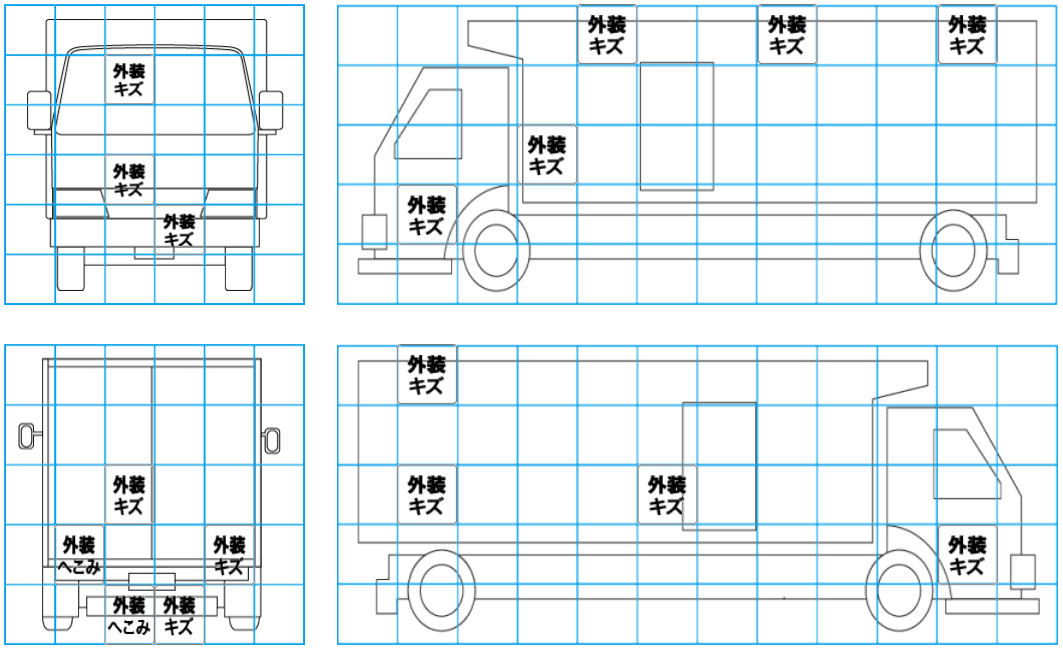
外装状態

キャブコーション	フレーム番号	フレームのさび	飛石
有	確認済	無	飛石有(リペア 可)

外装キズ	外装へこみ	うき	曲がり	サビ	補修跡	割れ	庫内キズ	庫内へこみ	庫内穴あき	床汚れ
