UJ GROUP 車両チェックシート　管理番号：1136044

車両情報				
車名	初年度登録	型式	形状	車台番号
三菱ふそう	平成25年9月	TKG-FBA20	冷凍バン	FBA20-521684

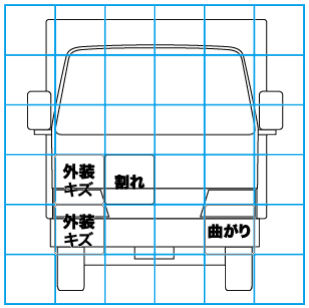
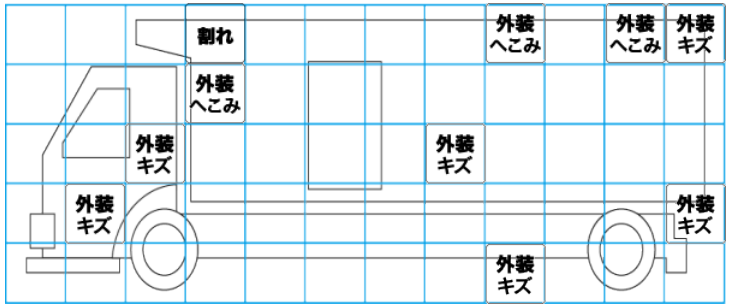
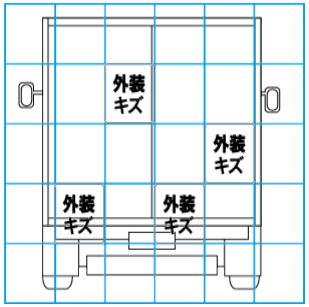
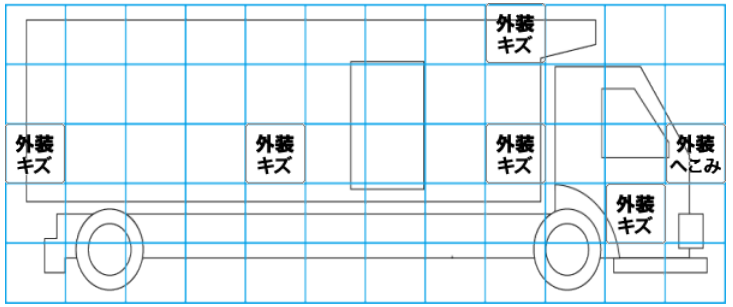
外装状態

特記事項　キャブ内キズ・汚れ。フロントグリル割れ、ガタ。ナンバー灯欠け。
フロントショックアブソーバー不良。
エンジンキー2本、ボデーキー2本。

【備考】断熱材：サイド50mm　リヤ無し。ラッシングレール2段、左サイド扉スライド式、水抜き穴前方1対、庫内灯2ヶ、左前キャスティング割れ。
