UJ GROUP 車両チェックシート　管理番号：1236063

車両情報				
車名	初年度登録	型式	形状	車台番号
UDトラックス	平成29年9月	QPG-CD5ZA	アルミウィング	JNCMM60C8HU023382
走行	馬力	シフト	ブレーキ	ボディ内寸
528,639km	380PS/279KW	A/T　エスコット　１２速	エアー	長：9,620 mm 幅：2,410 mm 高：2,470 mm 門高：2,400 mm

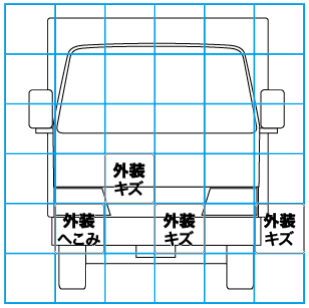
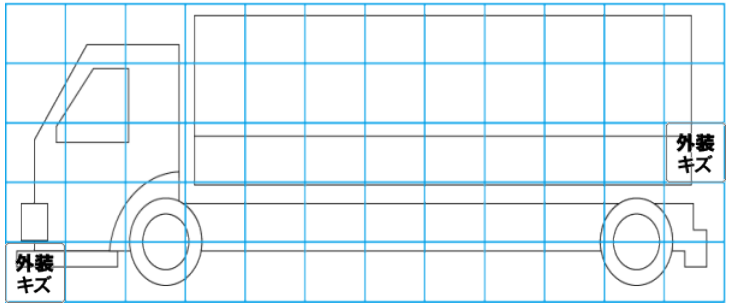
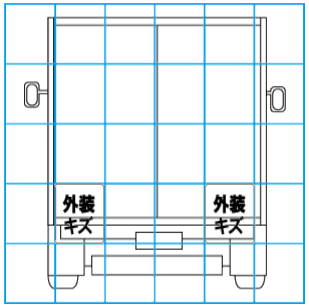
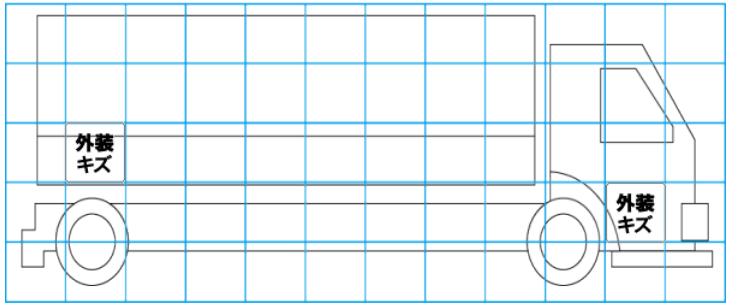
外装状態

特記事項　キャブ内キズ･汚れ。蛍光灯レンズ割れ。
エンジンキー3本・ボデーキー1・尿素タンクキー1本・キーレスリモコン1ケ。

キャブコーション	フレーム番号	フレームのさび	飛石
有	確認済	無	点傷有

外装キズ	外装へこみ	うき	曲がり	サビ	補修跡	割れ	庫内キズ	庫内へこみ	庫内穴あき	床汚れ
