日付：R06. 12/18

UJ GROUP 車両チェックシート　管理番号：1236062

車名	初年度登録	型式	形状	車台番号
UDトラックス	令和 1年9月	2PG-CD5CA	アルミウィング	JNCMB02C0JU027321

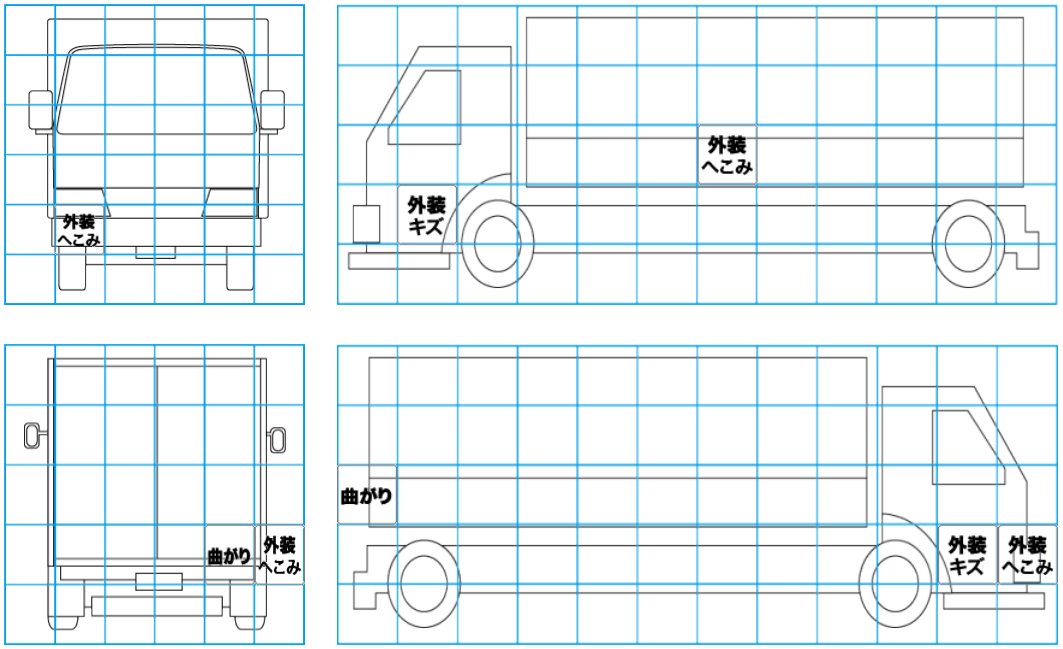
外装状態

【備考】ラッシングレール3段（1段目後付け）。鳥居形引き出しフック9対。庫内灯4ケ。
庫内左内張り補修跡あり。右門口下側凹みヒンジ曲がり（開閉重い）。

キャブコーション	フレーム番号	フレームのさび	飛石
有	確認済	無	点傷有
