日付：R07.01/18

UJ GROUP 車両チェックシート　管理番号：0137017

車名	初年度登録	型式	形状	車台番号
いすゞ	平成24年4月	LKG-FTR90S2	粉粒運搬車	FTR90-7001288

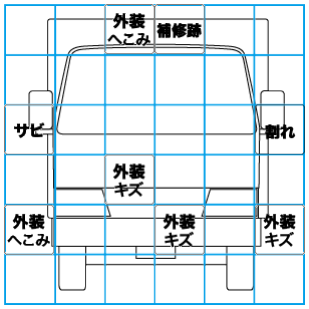
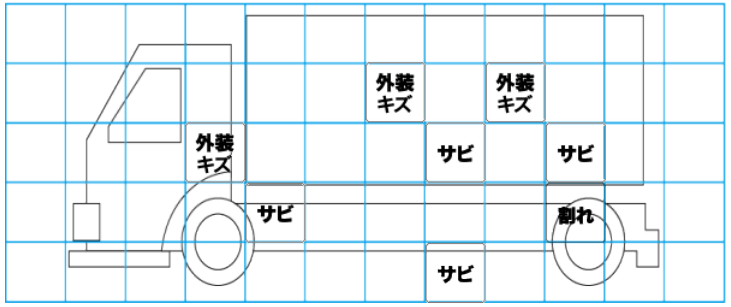
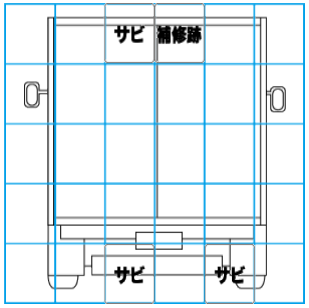
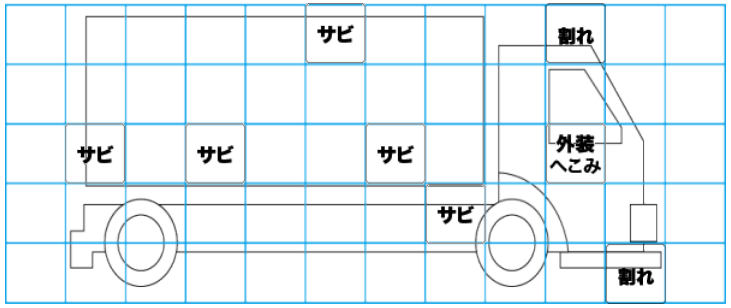
外装状態

キャブコーション	フレーム番号	フレームのさび	飛石
有	確認済	小	点傷有

【外装】

外装キズ	外装へこみ	うき	曲がり	サビ	補修跡	割れ

特記事項　エンジンキー２本（ドアロックリモコン破損）、燃料タンクキー無し(解錠状態)、室内汚れ、F左ショックブッシュがた、右テールレンズ欠け
※R5/9走行距離:689,584km時クラッチOH(記録簿有)
