日付：R06. 12/28

UJ GROUP 車両チェックシート　管理番号：1236115

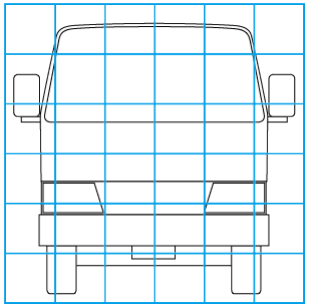
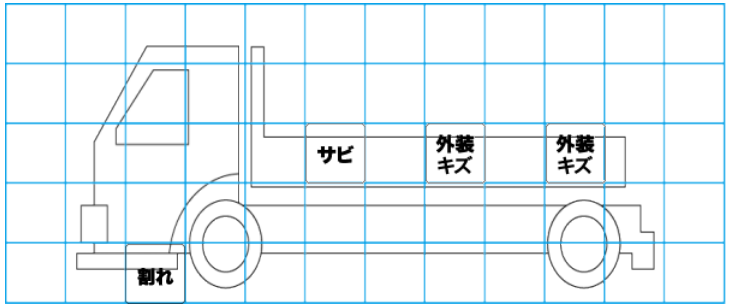
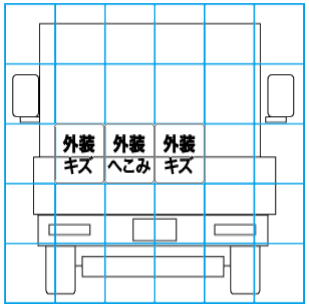
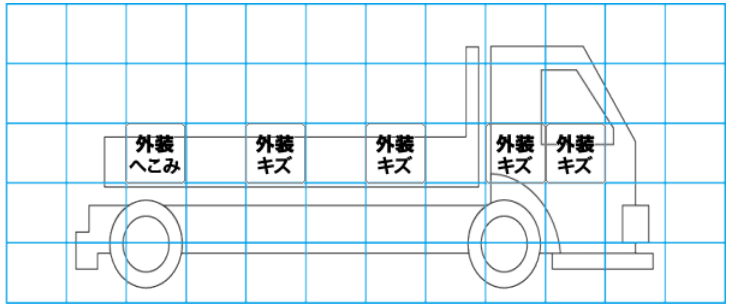
外装状態			
キャブコーション	フレーム番号	フレームのさび	飛石
有	確認済	小	飛石有(リペア 可)

外装キズ	外装へこみ	うき	曲がり	サビ	補修跡	割れ	庫内キズ	庫内へこみ	庫内穴あき	床汚れ

特記事項　エア漏れ　キャブ左ステップ割れ
キャブ内 傷･汚れ 有り
エンジンキー１本
