UJ GROUP 車両チェックシート　管理番号：0137072

車名	初年度登録	型式	形状	車台番号
三菱ふそう	平成30年4月	2PG-FS74HZ	アルミウィング	FS74HZ-501977

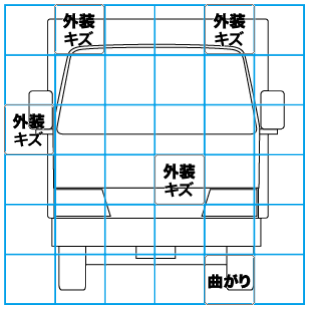
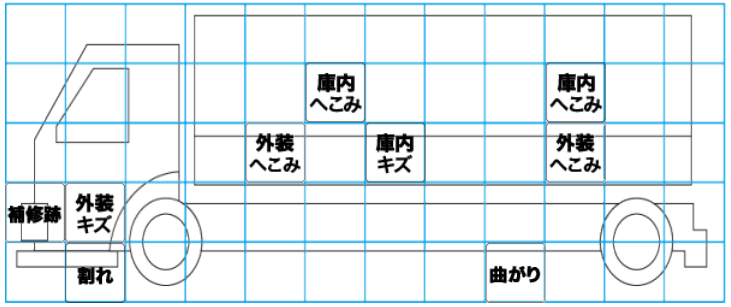
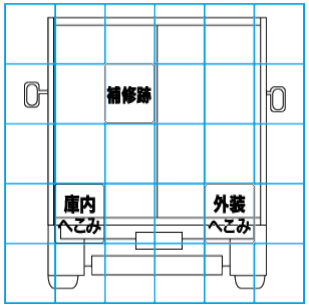
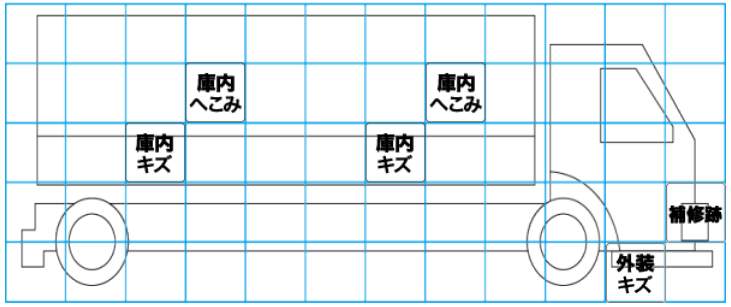
【備考】ラッシングレール2段、庫内灯4ケ、引出しフック9対、ステンレス工具箱1ケ、床キズ・汚れ、庫内内張りキズ・凹み有、観音扉内凹み・内枠割れ箇所・補修跡有。

特記事項 スマートキー１本、ボデーキー１本（固着）、左サイドステップ割れ、リヤ左タイヤフェンダー曲り。

外装キズ	外装へこみ	うき	曲がり	サビ	補修跡	割れ	庫内キズ	庫内へこみ	庫内穴あき	床汚れ
