UJ GROUP 車両チェックシート　管理番号：0337072

車両情報				
車名	初年度登録	型式	形状	車台番号
三菱ふそう	平成24年3月	LKG-FK65FZ	アルミウィング	FK65FZ-550409

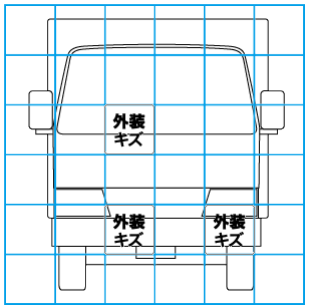
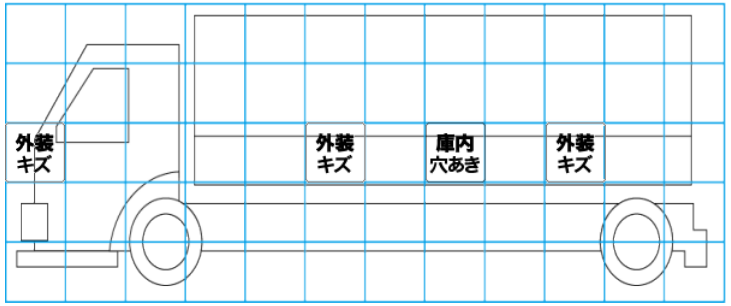
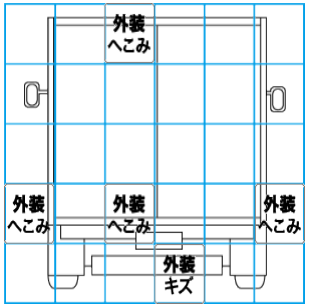
キャブコーション	フレーム番号	フレームのさび	飛石
有	確認済	小	点傷有
