UJ GROUP 車両チェックシート　管理番号：入庫予定

車名	初年度登録	型式	形状	車台番号
日野	平成29年6月	TKG-XZC605M	冷凍バン	XZC605-0016442

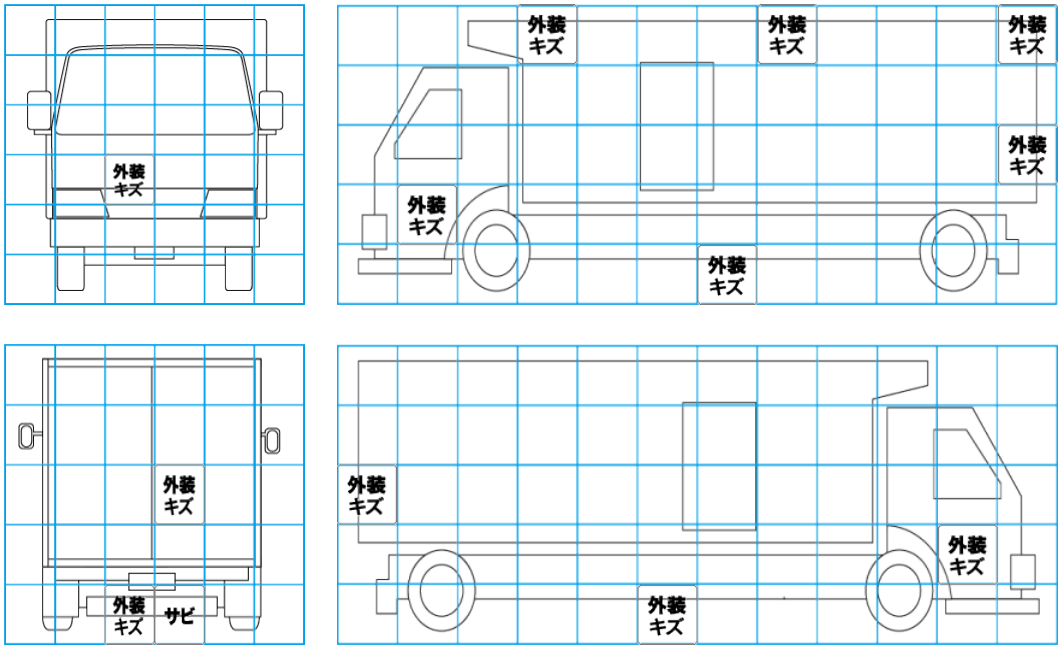
外装状態

キャブコーション	フレーム番号	フレームのさび	飛石
有	確認済	無	点傷有

外装キズ	外装へこみ	うき	曲がり	サビ	補修跡	割れ	庫内キズ	庫内へこみ	庫内穴あき	床汚れ
