UJ GROUP 車両チェックシート　管理番号：入庫予定

車名	初年度登録	型式	形状	車台番号
三菱ふそう	令和 6年11月	2PG-FU84VZ	冷凍バン	FU84VZ-500084

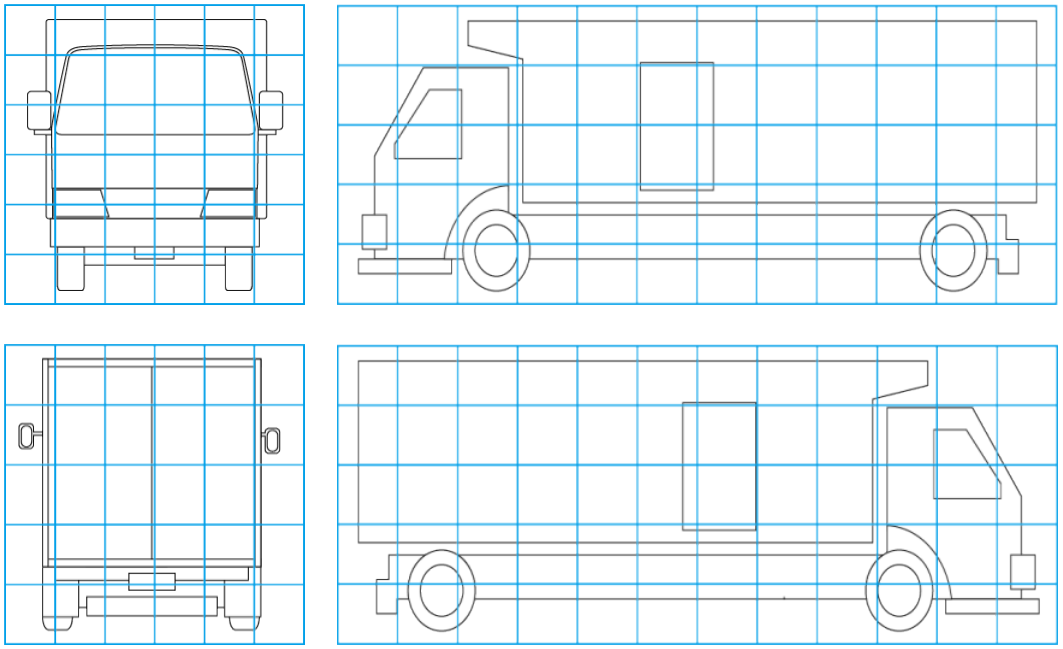
外装状態

キャブコーション	フレーム番号	フレームのさび	飛石
有	確認済	無	無

外装キズ	外装へこみ	うき	曲がり	サビ	補修跡	割れ	庫内キズ	庫内へこみ	庫内穴あき	床汚れ
