UJ GROUP 車両チェックシート　管理番号：0836086

車名	初年度登録	型式	形状	車台番号
日野	令和 2年8月	2KG-FD2ABG	アルミウィング	FD2AB-117706

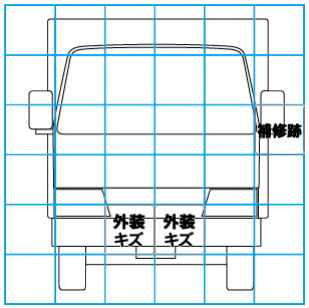
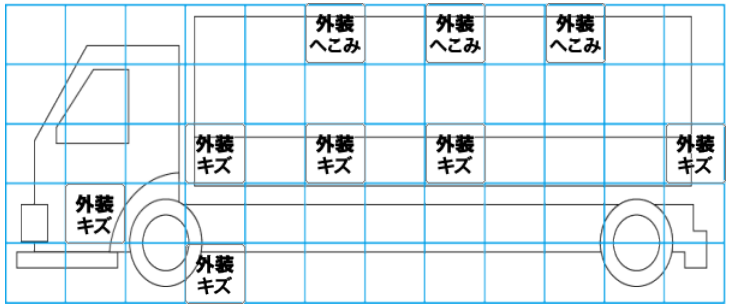
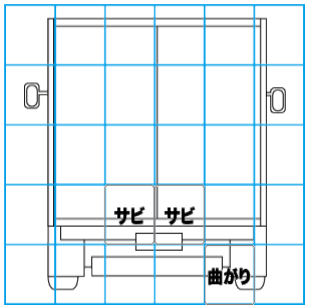
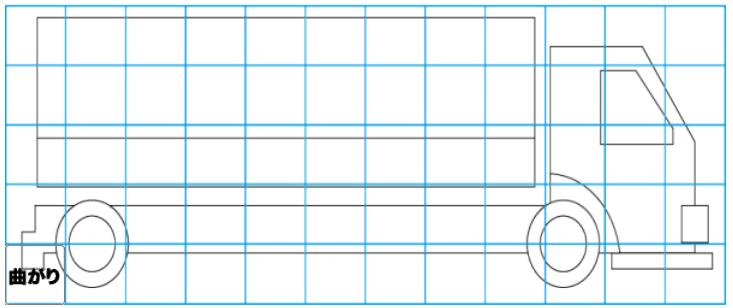
外装状態

キャブコーション	フレーム番号	フレームのさび	飛石
有	確認済	無	点傷有

外装キズ	外装へこみ	うき	曲がり	サビ	補修跡	割れ	庫内キズ	庫内へこみ	庫内穴あき	床汚れ
