UJ GROUP 車両チェックシート　管理番号：0736017

車名	初年度登録	型式	形状	車台番号
いすゞ	平成29年4月	TRG-NPR85AN	アルミウィング	NPR85-7068777-A

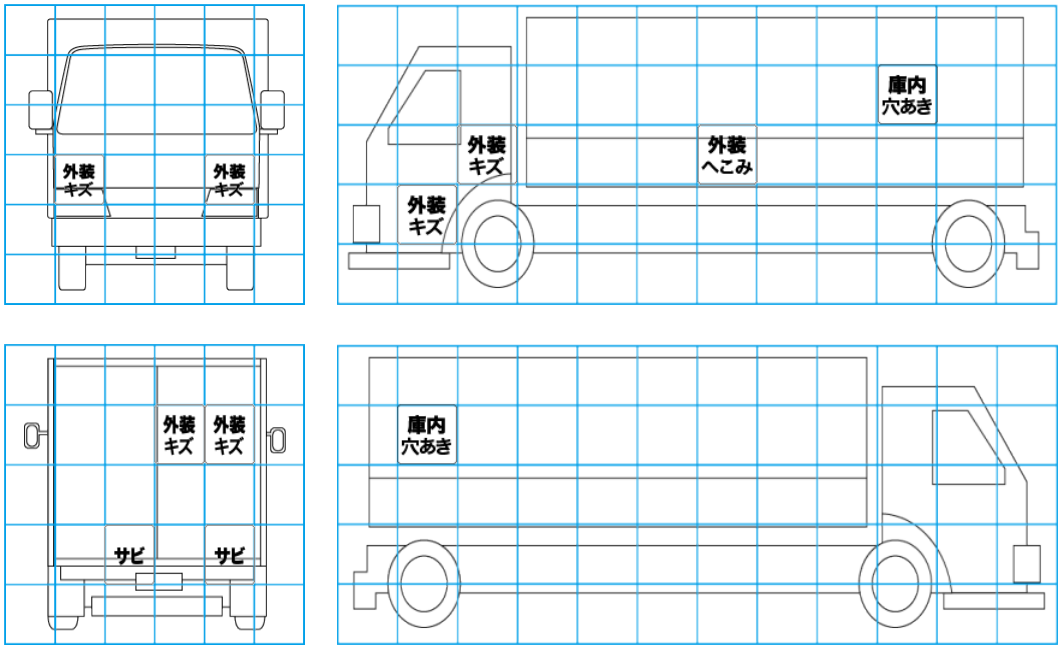
外装状態

特記事項　左テールランプレンズ割れ
キャブ内 傷･汚れ 有り
エンジンキー２本（内､キーレス付１本）　ボディキー２本

キャブコーション	フレーム番号	フレームのさび	飛石
有	確認済	小	点傷有
