UJ GROUP 車両チェックシート　管理番号：1036105

車両情報				
車名	初年度登録	型式	形状	車台番号
日野	令和 2年10月	2RG-XZU710M	ドライバン	XZU710-0031461-A

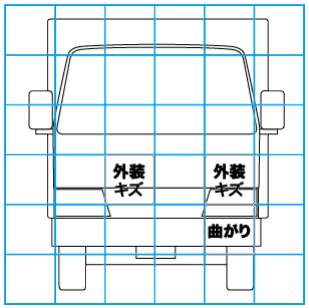
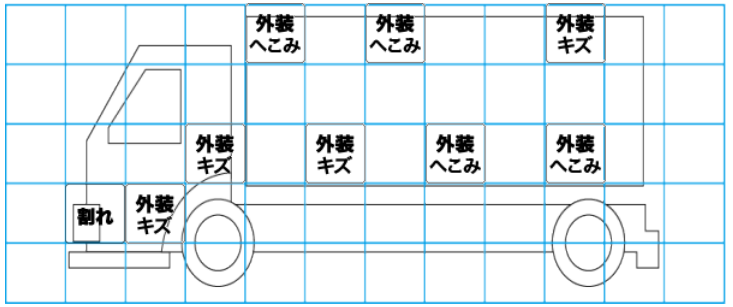
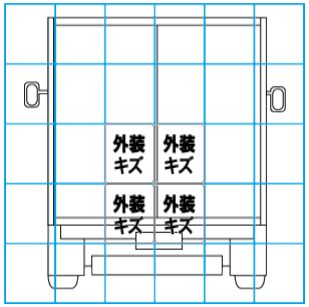
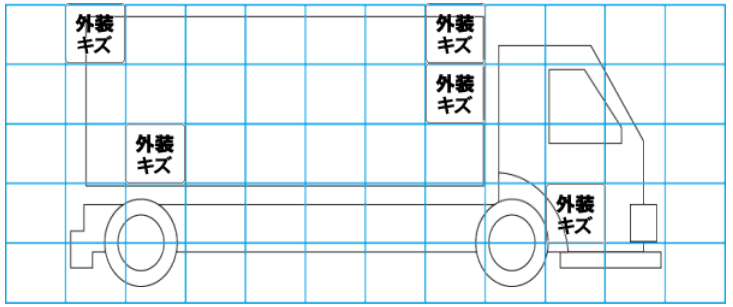
外装状態

キャブコーション	フレーム番号	フレームのさび	飛石
有	確認済	無	点傷有

外装キズ	外装へこみ	うき	曲がり	サビ	補修跡	割れ	庫内キズ	庫内へこみ	庫内穴あき	床汚れ
