日付：R06. 11/13

UJ GROUP 車両チェックシート　管理番号：1136024

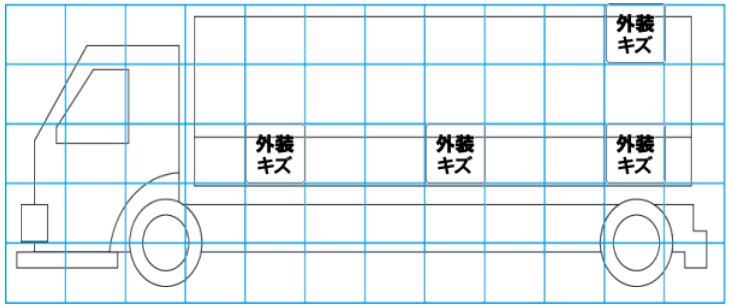
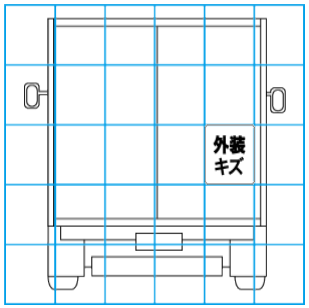
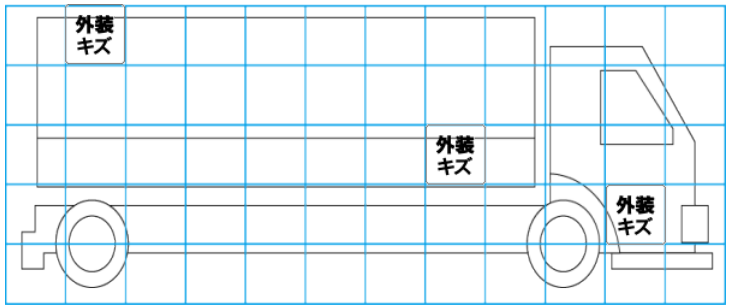
外装状態

キャブコーション	フレーム番号	フレームのさび	飛石
有	確認済	無	点傷有

特記事項　キャブ内キズ･汚れ。
エンジンキー1本（スペアー無）。ボデーキー1本。キーレスリモコン1ケ。

外装キズ	外装へこみ	うき	曲がり	サビ	補修跡	割れ	庫内キズ	庫内へこみ	庫内穴あき	床汚れ
