UJ GROUP 車両チェックシート　管理番号：1136028

車両情報				
車名	初年度登録	型式	形状	車台番号
日野	平成30年3月	2DG-FR1AHG	冷凍バン	FR1AH-101021-B

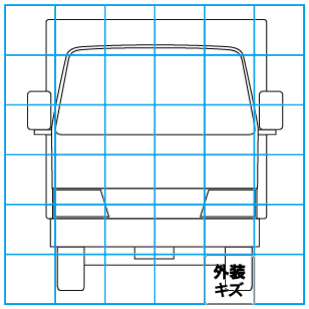
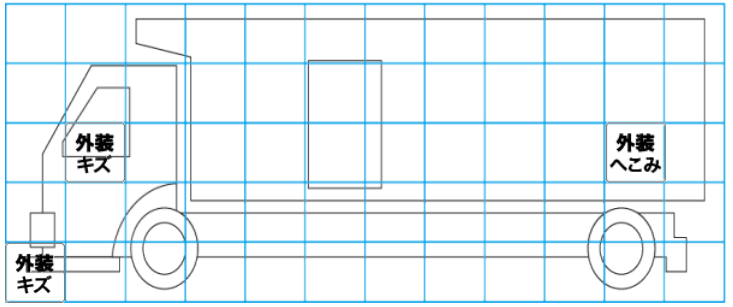
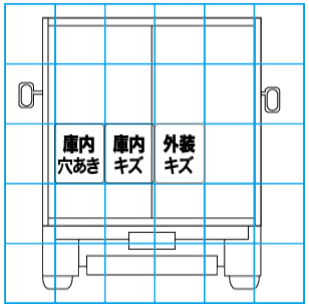
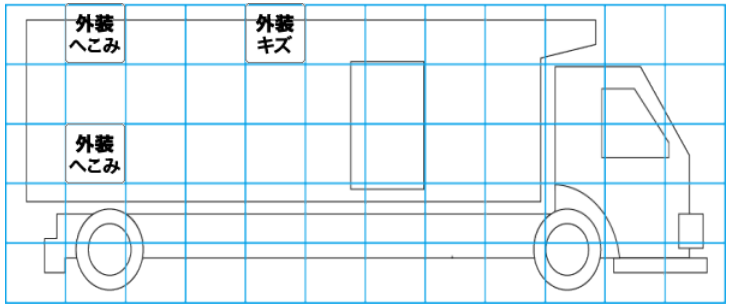
外装状態

キャブコーション	フレーム番号	フレームのさび	飛石
有	確認済	無	点傷有

外装キズ	外装へこみ	うき	曲がり	サビ	補修跡	剥れ	庫内キズ	庫内へこみ	庫内穴あき	床汚れ
