車両情報				
車名	初年度登録	型式	形状	車台番号
いすゞ	平成26年3月	TKG-FRR90T2	アルミウイング	FRR90-7058999
走行	馬力	シフト	ブレーキ	ボディ内寸
517.485km	210PS/154KW	M/T 6速	エア	長: 6,250 mm 幅: 2,370 mm 高: 2,390 mm 門高: 2,290 mm

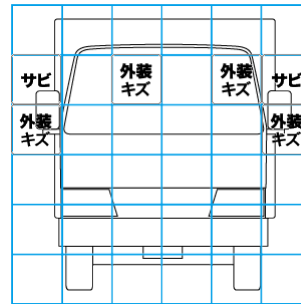
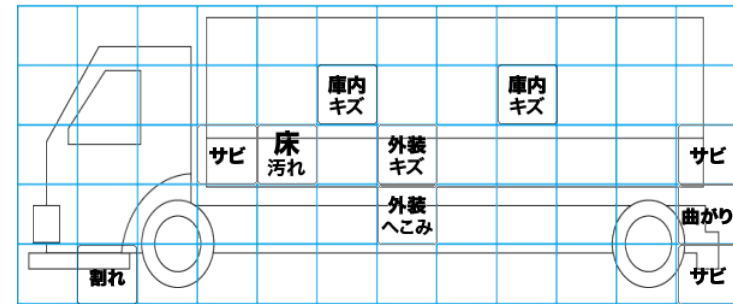
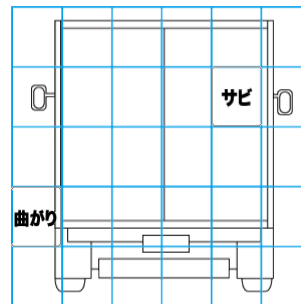
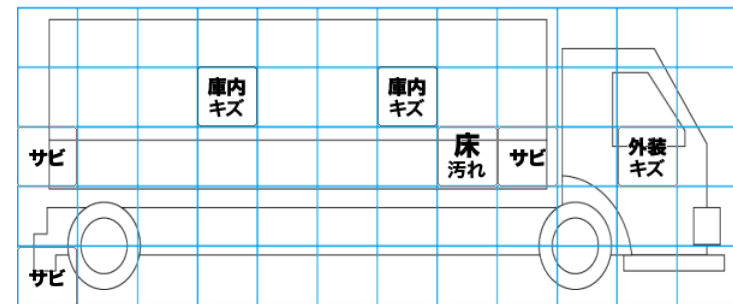
外装状態			
キャブコーション	フレーム番号	フレームのさび	飛石
有	確認済	小	点傷有

【外装】	【ボデー内】
外装キズ	庫内キズ
外装へこみ	庫内へこみ
うき	庫内穴あき
曲がり	床汚れ
サビ	
補修跡	
割れ
