車両情報				
車名	初年度登録	型式	形状	車台番号
日野	平成29年8月	SDG-FC9JKAP	平ボディ	FC9JKA-23944
走行	馬力	シフト	ブレーキ	ボディ内寸
57,011km	190PS/140KW	A/T 6速	エア	長: 6,210 mm 幅: 2,110 mm 高: 400 mm 門高: mm

上物仕様			
上物名	メーカー	型式「製造番号」	年式
平ボディ	東洋ボデー	「17621985」	平成29年
【備考】 煽り3方開 セイコーラック1対 ロープフック サイド14対/リヤ3ヶ所 床フック3対 床板補修跡有り			
【備考】			
【備考】

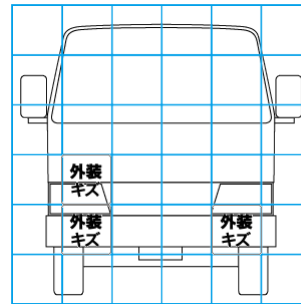
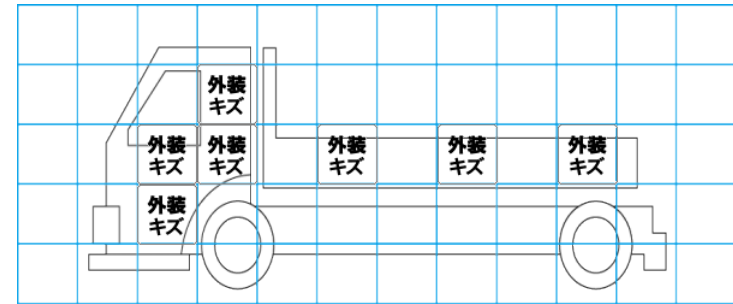
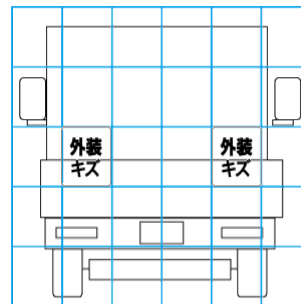
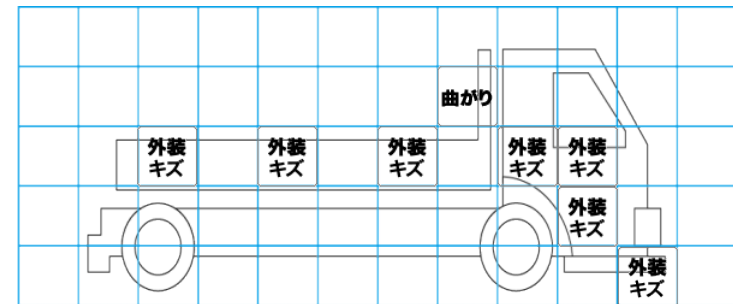
外装状態			
キャブコーション	フレーム番号	フレームのさび	飛石
有	確認済	小	点傷有

【外装】					【ボデー内】					
外装キズ	外装へこみ	うき	曲がり	サビ	補修跡	割れ	庫内キズ	庫内へこみ	庫内穴あき	床汚れ
