車両情報				
車名	初年度登録	型式	形状	車台番号
日野	平成29年12月	TKG-FD9JLAA	冷凍パン	FD9JLA-20514
走行	馬力	シフト	ブレーキ	ボディ内寸
81,018km	210PS/154KW	M/T 6速	エア	長: 6,160 mm 幅: 2,200 mm 高: 1,960 mm 門高: 1,950 mm

上物仕様			
上物名	メーカー	型式「製造番号」	年式
冷凍パン	日本フルハーフ	GFF7 (R-MVSGFF7P706450) 「E5E7447」	平成29年
【備考】 断熱材 サイド95mm/リヤ100mm 片開式サイド扉 ラッシングレール2段 エアリブ パレディナガイド LED庫内灯2個 水抜き穴4ヶ所			
冷凍機/直結 (スタンバイ付)	菱重	TDJS60A-L2 「726800392BL」	平成29年
【備考】 77℃設定 1hで22.0→77.3℃確認 積算運転時間1759h			
格納ゲート	極東開発工業	CG1002H-3XRA 「726800392BL」	平成29年
【備考】 リモコン キャスターSTOPパー 全長1570mm 全幅2235mm 有効長1350mm 有効長2190mm 最大昇降能力1000kg

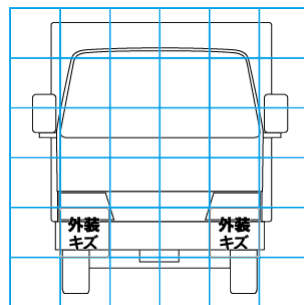
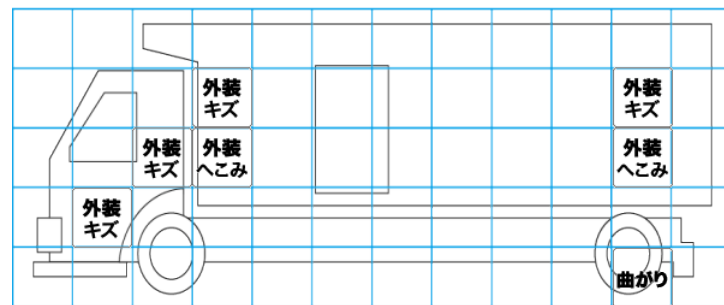
【外装】

外装状態			
キャブコーション	フレーム番号	フレームのさび	飛石
有	確認済	小	点傷有

外装キズ	外装へこみ	うき	曲がり	サビ	補修跡	割れ	庫内キズ	庫内へこみ	庫内穴あき	床汚れ
------	-------	----	-----	----	-----	----	------	-------	-------	-----
