車両情報				
車名	初年度登録	型式	形状	車台番号
日野	平成29年8月	SDG-FC9JKAP	クレーン付平	FC9JKA-23627
走行	馬力	シフト	ブレーキ	ボディ内寸
35,890km	190PS/140KW	A/T 5速	エア	長: 5,400 mm 幅: 2,140 mm 高: 400 mm 門高: mm

上物仕様			
上物名	メーカー	型式「製造番号」	年式
平ボディ	東洋ボデー		
【備考】アオリローブ穴3対。			
クレーン/クレーン	ユニック	URG344 「G102118」	平成29年7月
【備考】2.93t、ブーム4段、フックイン、ラジコン付き、アウトリガー標準幅。			
【備考】

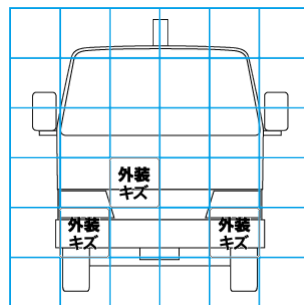
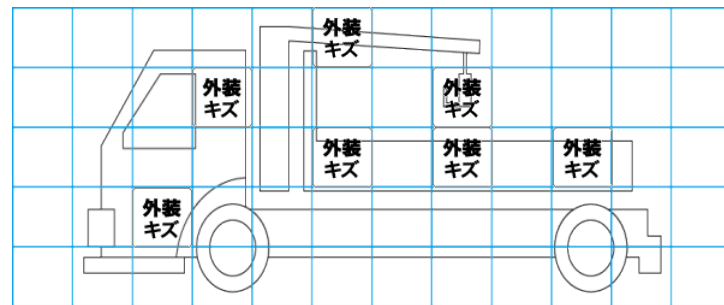
【外装】

外装キズ	外装へこみ	うき	曲がり	サビ	補修跡	割れ	庫内キズ	庫内へこみ	庫内穴あき	床汚れ
------	-------	----	-----	----	-----	----	------	-------	-------	-----
