車両情報				
車名	初年度登録	型式	形状	車台番号
いすゞ	平成26年7月	QKG-CYL77A	アルミ平	CYL77A-7005423
走行	馬力	シフト	ブレーキ	ボディ内寸
1,274,710km	380PS/279KW	M/T 7速	エア	長: 9,600 mm 幅: 2,390 mm 高: 780 mm 門高: mm

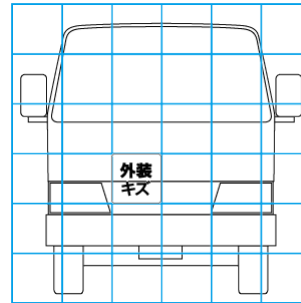
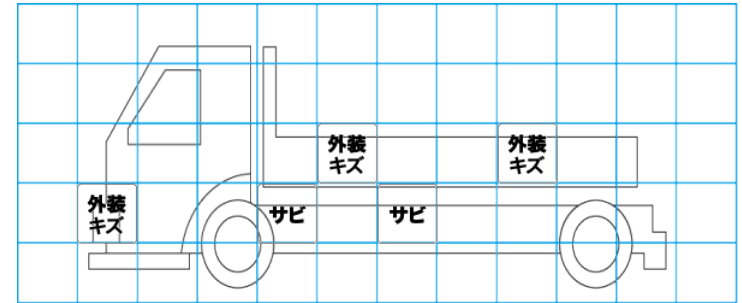
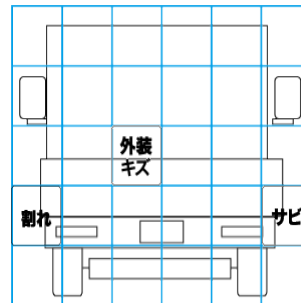
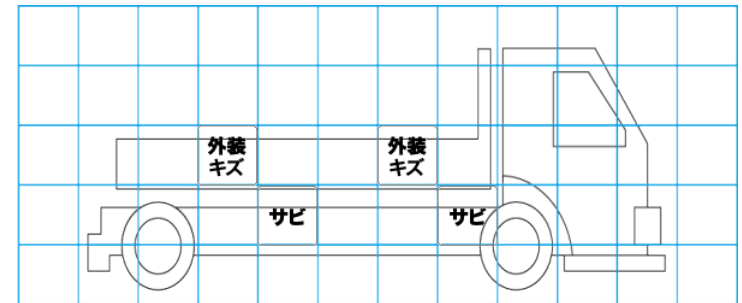
外装状態			
キャブコーション	フレーム番号	フレームのさび	飛石
有	確認済	無	飛石有(リペア可)

【外装】					【ボデー内】					
外装キズ	外装へこみ	うき	曲がり	サビ	補修跡	割れ	庫内キズ	庫内へこみ	庫内穴あき	床汚れ

上物仕様			
上物名	メーカー	型式「製造番号」	年式
平ボディ	喜多村製作所	「T51277」	平成26年7月
【備考】アオリ5方開、ローフック左右2ヶ、作業灯2ヶ (左不灯)、床フック20対と前1ヶ、工具箱2ヶ、スタンション穴27ヶ、ボデー左右アオリ内側キズ・凹み有、後方アオリ左右穴開き有、サブフレーム錆有。			
【備考】			
【備考】
