車両情報				
車名	初年度登録	型式	形状	車台番号
三菱ふそう	平成24年6月	TKG-FEB90	アルミウイング	FEB90-501505
走行	馬力	シフト	ブレーキ	ボディ内寸
393,202km	175PS/129KW	A/T デュオニク 6速	ハキューム	長: 4,660 mm 幅: 2,070 mm 高: 2,100 mm 門高: 2,000 mm

上物仕様			
上物名	メーカー	型式「製造番号」	年式
アルミウイング	パブコ	125W22145 「S30406621」	平成24年5月
【備考】 引き出しフック5対、ラッシングレール2段、庫内灯3ケ、庫内キズ汚れ有り			
パワーゲート/格納ゲート	パブコ	PRAK10-6464NL 「S30406621」	平成24年5月
【備考】 最大昇降質量1000kg、全長1270mm、全幅2030mm、有効幅1910mm、キャストストップパ逆1000mm			
【備考】

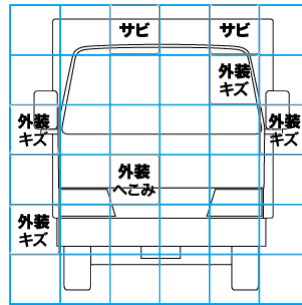
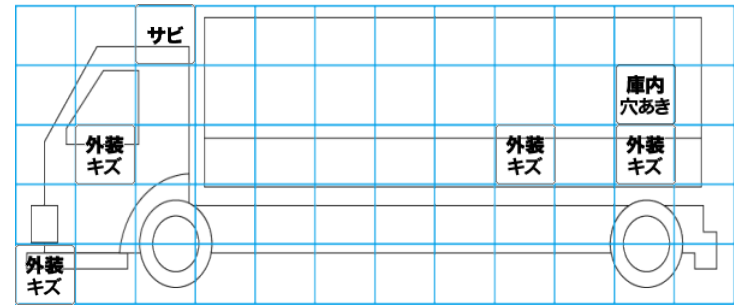
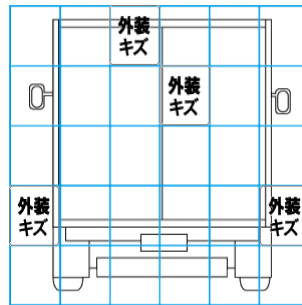
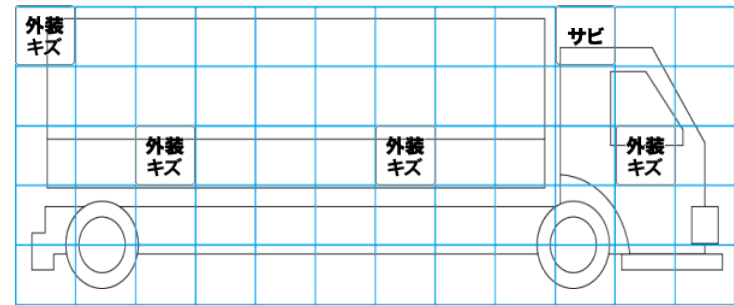
外装状態			
キャブコーション	フレーム番号	フレームのさび	飛石
有	確認済	無	飛石有(リペア可)

【外装】	【ボデー内】
外装キズ	外装へこみ
うき	曲がり
サビ	補修跡
割れ	庫内キズ
	庫内へこみ
	庫内穴あき
	床汚れ
