車両情報				
車名	初年度登録	型式	形状	車台番号
UDトラックス	平成29年9月	TKG-MK38L	アルミウイング	JNCLSCOAXHU025777
走行	馬力	シフト	ブレーキ	ボディ内寸
327,798km	215PS/158KW	M/T 6速	エア	長: 6,770 mm 幅: 2,400 mm 高: 2,430 mm 門高: 2,330 mm

上物仕様			
上物名	メーカー	型式「製造番号」	年式
アルミウイング	トランテックス	「2TB7250」	平成29年9月
【備考】引き出しフック5対、ラッシングレール2段、LED庫内灯3ヶ、ジョロダー3対、庫内キズ有り、アルミサイドバンパー、ステンレスリアフェンダー			
【備考】			
【備考】

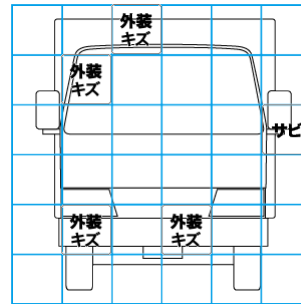
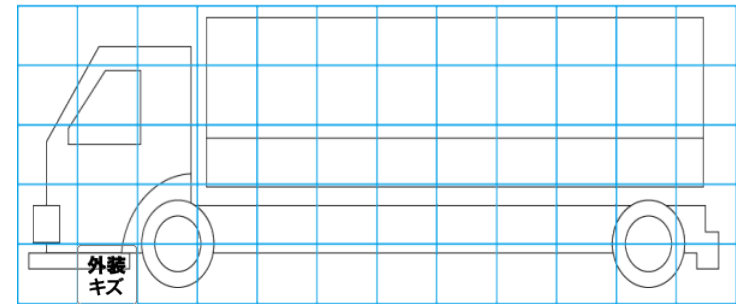
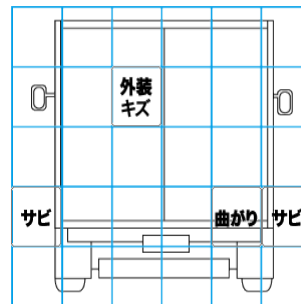
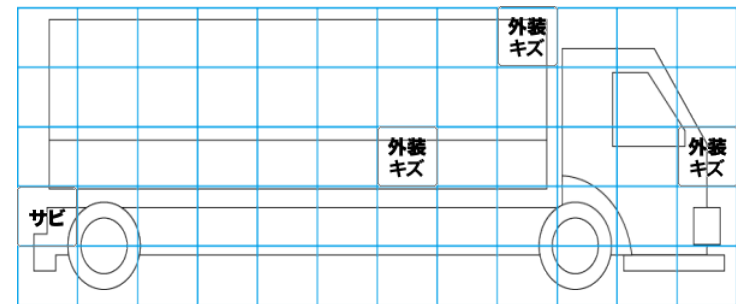
外装状態			
キャブコーション	フレーム番号	フレームのさび	飛石
有	確認済	無	点傷有

【外装】					【ボデー内】					
外装キズ	外装へこみ	うき	曲がり	サビ	補修跡	割れ	庫内キズ	庫内へこみ	庫内穴あき	床汚れ
