車両情報					
車名	初年度登録	型式	形状	車台番号	
日野	平成30年4月	QPG-SH1EDDG	トラクタ	SH1EDD-16557	
走行	馬力	シフト	ブレーキ	ボディ内寸	
1,049,505km	450PS/331KW	M/T 7速	エア	長: mm 高: mm	幅: mm 門高: mm

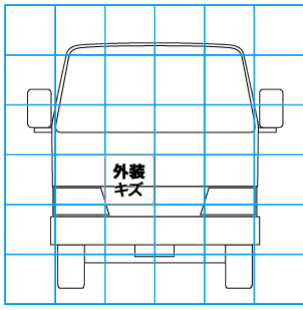
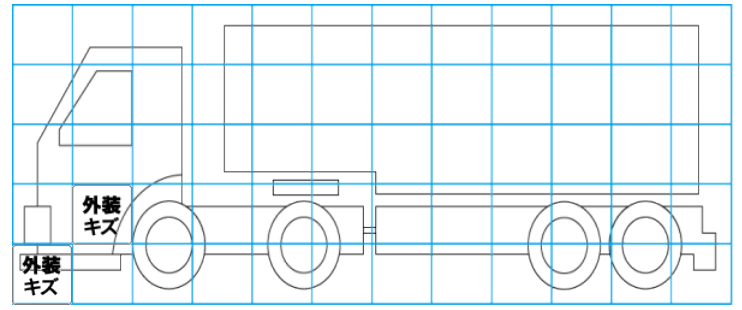
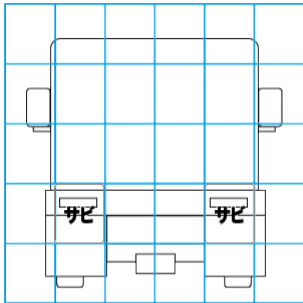
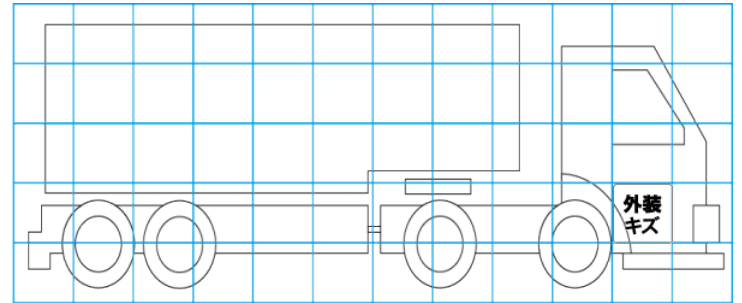
外装状態			
キャブコーション	フレーム番号	フレームのさび	飛石
有	確認済	中	点傷有

【外装】					【ボデー内】					
外装キズ	外装へこみ	うき	曲がり	サビ	補修跡	割れ	庫内キズ	庫内へこみ	庫内穴あき	床汚れ
