車両情報				
車名	初年度登録	型式	形状	車台番号
いすゞ	平成23年10月	LKG-CXZ77AT	脱着式コンテナ車	CXZ77AT-7000476
走行	馬力	シフト	ブレーキ	ボディ内寸
1,099,097km	400PS/294KW	M/T H/L 8速	エア	長: mm 幅: mm 高: mm 門高: mm

上物仕様			
上物名	メーカー	型式「製造番号」	年式
コンテナ車	新明和工業	CCA810-20 「F209409444」	平成23年
【備考】 ツイン油圧シリンダー。リヤフェンダー傷、凹み。			
【備考】			
【備考】

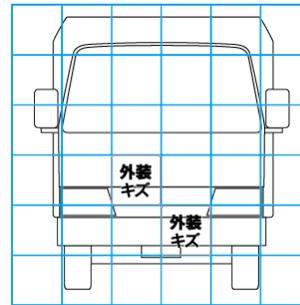
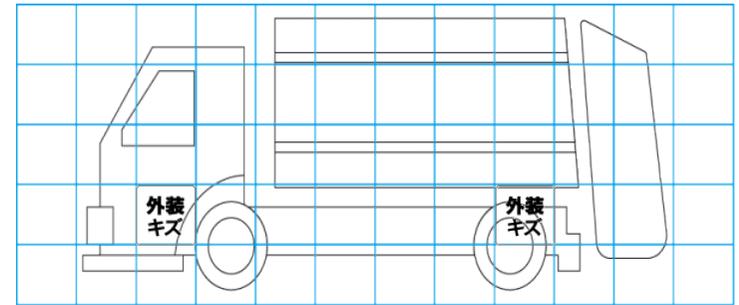
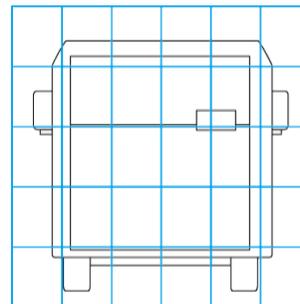
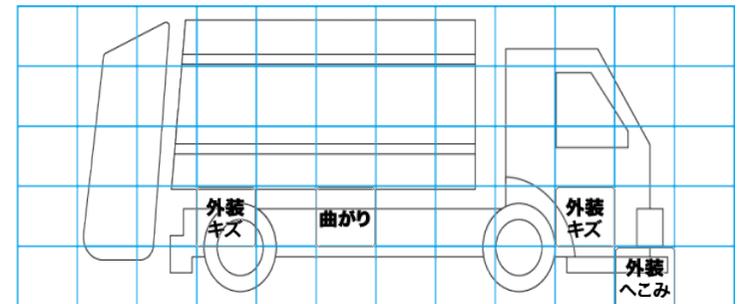
外装状態			
キャブコーション	フレーム番号	フレームのさび	飛石
有	確認済	小	点傷有

【外装】				【ボデー内】						
外装キズ	外装へこみ	うき	曲がり	サビ	補修跡	割れ	庫内キズ	庫内へこみ	庫内穴あき	床汚れ
