車両情報				
車名	初年度登録	型式	形状	車台番号
いすゞ	平成26年8月	KQG-CYL77AA	冷凍パン	CYL77A-7005568
走行	馬力	シフト	ブレーキ	ボディ内寸
1,144,121km	380PS/279KW	A/T スムーサー 12速	エア	長: 9,300 mm 幅: 2,270 mm 高: 2,270 mm 門高: 2,100 mm

上物仕様			
上物名	メーカー	型式「製造番号」	年式
冷凍パン	アルナ矢野	LH140467	平成26年7月
【備考】 断熱 サイド75mm/リヤ85mm 観音式サイド扉2ヶ所 ラッシングレール3段 パレティナガイド エアリブ ジョロダーレール4列 水抜き穴4ヶ所 LED庫内灯2列			
冷凍機/サブE/G (スタンバイ付)	菱重	TU100SAM-CNA 「497200180BL」	平成26年
【備考】 2エバ マワ35℃設定 1hでA室12.1→マワ15.0℃/B室11.3→マワ15.0℃確認 積算運転時間16459h			
【備考】

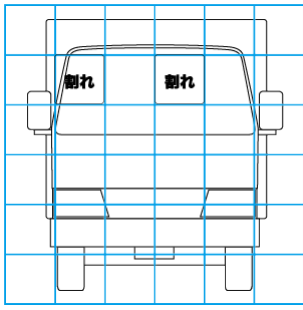
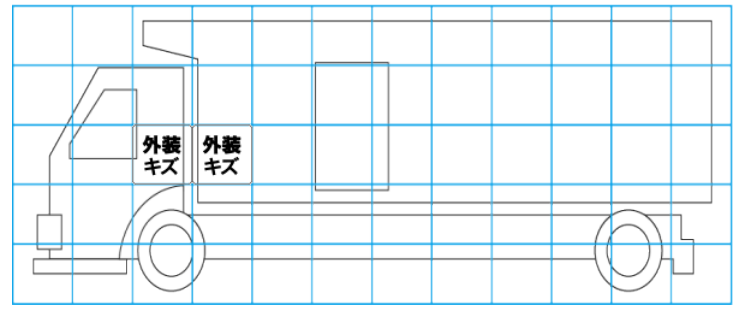
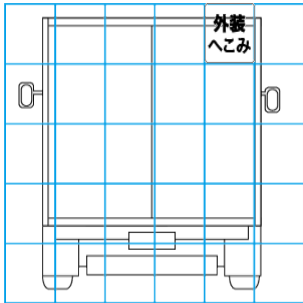
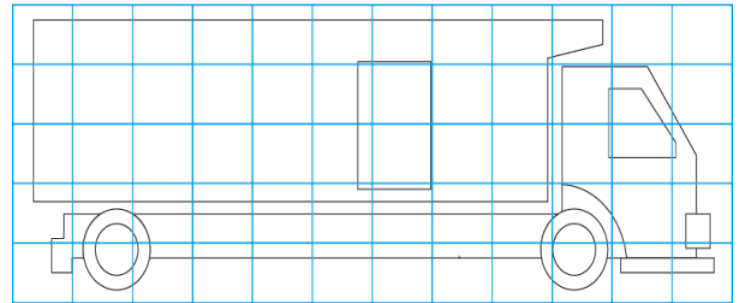
外装状態			
キャブコーション	フレーム番号	フレームのさび	飛石
有	確認済	小	飛石有(リペア可)

- 【外装】
- 外装キズ
 - 外装へこみ
 - うき
 - 曲がり
 - サビ
 - 補修跡
 - 割れ
- 【ボデー内】
- 庫内キズ
 - 庫内へこみ
 - 庫内穴あき
 - 床汚れ
