車両情報				
車名	初年度登録	型式	形状	車台番号
三菱ふそう	平成22年10月	BKG-FE84BV	ドライバン	FE84BV-570095
走行	馬力	シフト	ブレーキ	ボディ内寸
351,463km	130PS/96KW	M/T 5速	ハキューム	長: 4,460 mm 幅: 1,890 mm 高: 2,370 mm 門高: 2,320 mm

上物仕様			
上物名	メーカー	型式「製造番号」	年式
ドライバン	日本フルハーフ	DLK 「T2GD125」	平成22年10月
【備考】 ラッシングレール2段、LED庫内灯2ヶ、右側フック4ヶ、R観音90度ストッパー、荷箱前上側左右凹み(補修有り)、庫内前方左右上隅 雨染み有り、前側庫内灯レンズ破損、庫内キズ汚れ有り、左側ステンレス工具箱、左サイドバンパーずれ			
パワーゲート/格納ゲート	極東開発工業	CG1001A-3MRA2 「10T098526N」	平成22年9月
【備考】 最大昇降荷重1000kg、全長1210mm、全幅1860mm、有効幅1710mm、キャスターストッパー迄900mm、プラットフォーム折り 畳み動き悪い(サイドロック位置に収まり難い)			
【備考】

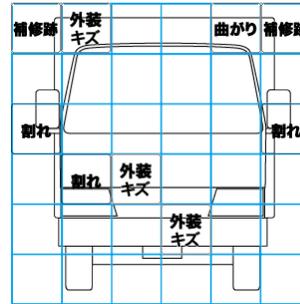
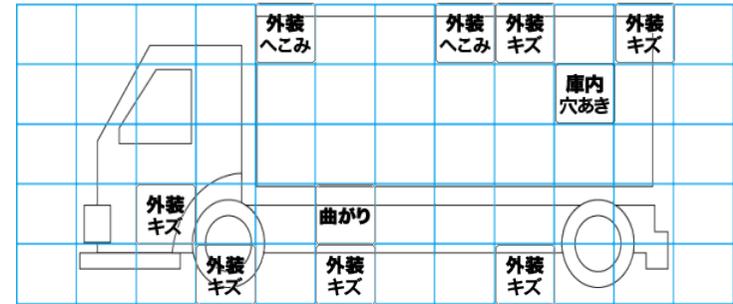
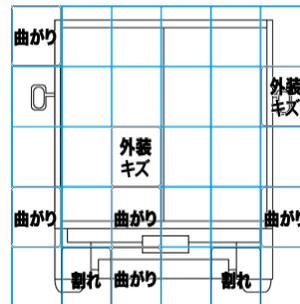
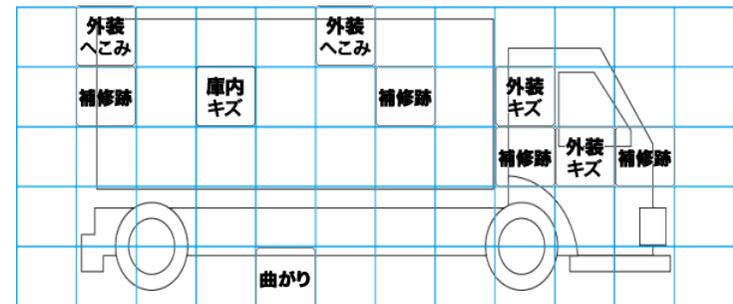
外装状態			
キャブコーション	フレーム番号	フレームのさび	飛石
有	確認済	無	点傷有

【外装】					【ボデー内】					
外装キズ	外装へこみ	うき	曲がり	サビ	補修跡	割れ	庫内キズ	庫内へこみ	庫内穴あき	床汚れ
