車両情報				
車名	初年度登録	型式	形状	車台番号
日野	平成24年7月	KQG-FW1EXBG	アルミウイング	FW1EXB-12975
走行	馬力	シフト		ボディ内寸
378,391km	380PS/279KW	セミア/T	プロシフト 12速	長: 9,670 mm 幅: 2,410 mm 高: 2,640 mm 門高: 2,550 mm

上物仕様			
上物名	メーカー	型式「製造番号」	年式
アルミウイング	トランテックス	HFWXG-LBADBE 「2KW7770-15」	平成24年6月

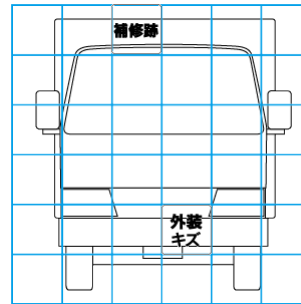
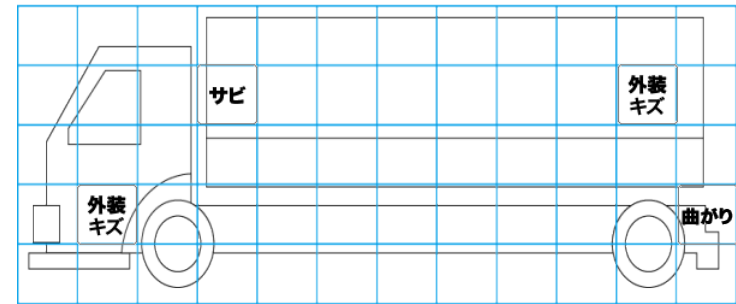
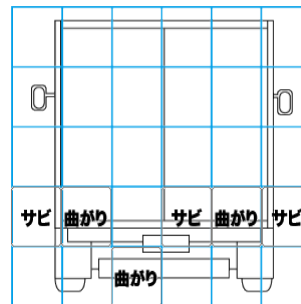
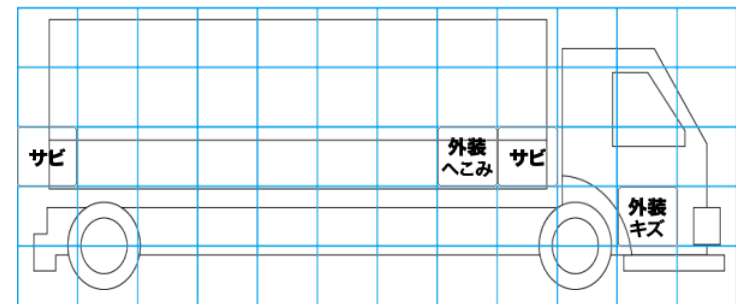
外装状態			
キャブコーション	フレーム番号	フレームのさび	飛石
有	確認済	無	点傷有

【外装】					【ボデー内】					
外装キズ	外装へこみ	うき	曲がり	サビ	補修跡	割れ	庫内キズ	庫内へこみ	庫内穴あき	床汚れ
