車両情報				
車名	初年度登録	型式	形状	車台番号
三菱ふそう	平成25年5月	QKG-FS54VZ	アルミウイング	FS54VZ-530998
走行	馬力	シフト	ブレーキ	ボディ内寸
648,777km	350PS/257KW	A/T イノマツ 12速	エア	長: 9,460 mm 幅: 2,390 mm 高: 2,600 mm 門高: 2,490 mm

上物仕様			
上物名	メーカー	型式「製造番号」	年式
アルミウイング	パブコ	349A7505	平成25年
【備考】エアラインレール。ラッシングレール2段。庫内灯不灯(LEDに変えている)。フェリーフック3対。リヤウイング後方内張り穴あき。左アオリ前方隙間有り。リヤ跳ね上げ扉曲り(ダンパーヘタリ)。リヤバンパー錆・穴あき。床・内張り傷凹み。			
パワーゲート/跳ね上げゲート	パブコ	PRAM10-1455 「S40407012」	平成25年
【備考】PG寸法: 全長1555mm。全幅2410mm。有効長1300mm。有効幅2340mm。庫内リモコン欠品。			
【備考】

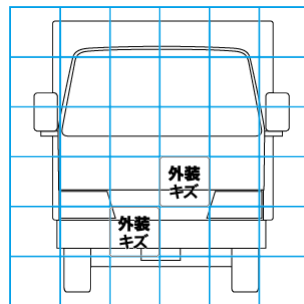
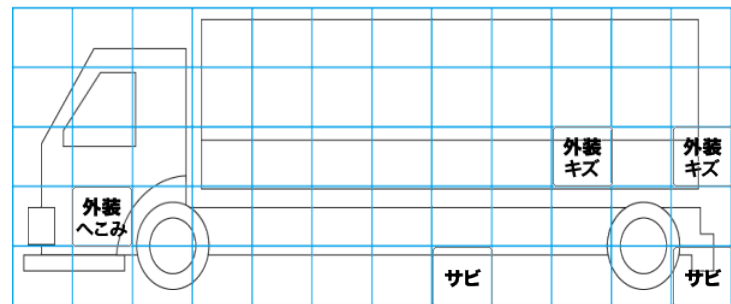
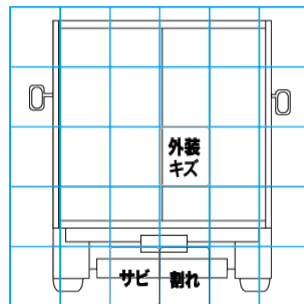
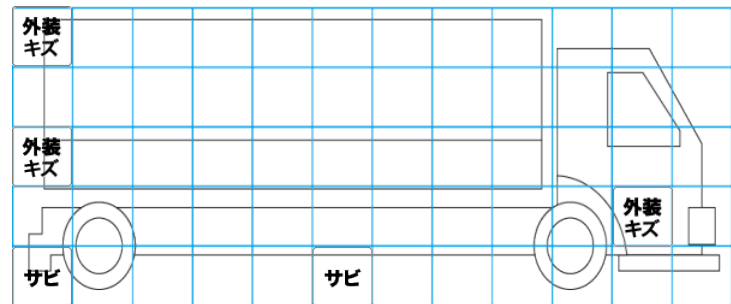
外装状態			
キャブコーション	フレーム番号	フレームのさび	飛石
有	確認済	無	点傷有

【外装】					【ボデー内】					
外装キズ	外装へこみ	うき	曲がり	サビ	補修跡	割れ	庫内キズ	庫内へこみ	庫内穴あき	床汚れ
