車両情報				
車名	初年度登録	型式	形状	車台番号
三菱ふそう	平成27年2月	QKG-FU54VZ	アルミウイング	FU54VZ-531791
走行	馬力	シフト	ブレーキ	ボディ内寸
460,505km	380PS/279KW	A/T インマツト	エア	長: 9,650 mm 幅: 2,410 mm 高: 2,470 mm 門高: 2,380 mm

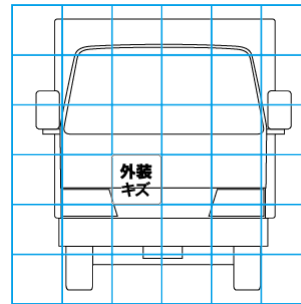
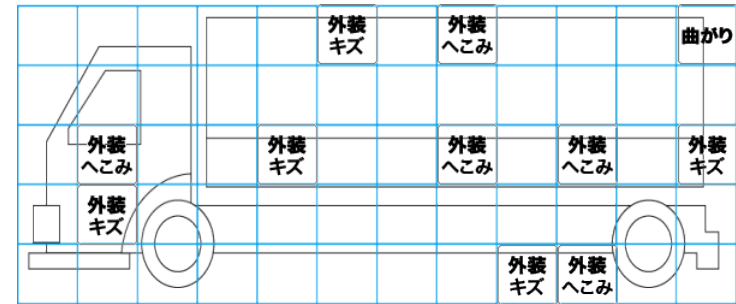
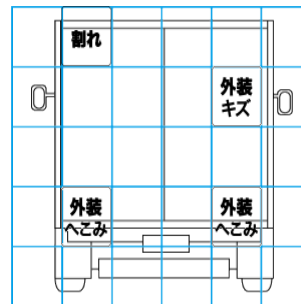
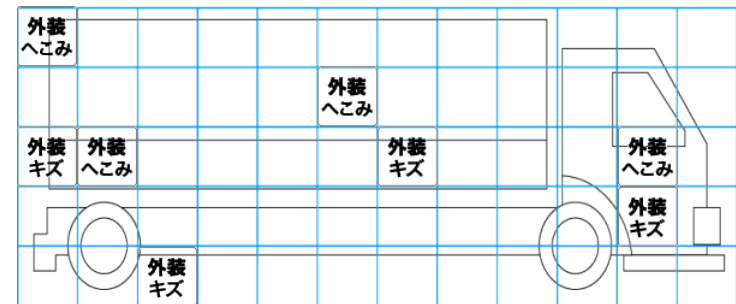
【外装】					【ボデー内】					
外装キズ	外装へこみ	うき	曲がり	サビ	補修跡	割れ	庫内キズ	庫内へこみ	庫内穴あき	床汚れ

上物仕様			
上物名	メーカー	型式「製造番号」	年式
アルミウイング	パプコ	「489A1553」	平成27年
【備考】 ラッシングレール1段。引き出しフック9対。庫内灯4ケ (2ケ不灯)。ウイングスイッチ前後2対。前立て凹み。門口左上部曲がり (ヒンジプロテクター割れ欠品)。左右アオリヒンジ部凹み。			
【備考】			
【備考】
